UNIVERSITÀ DEGLI STUDI DELL'INSUBRIA
DIPARTIMENTO DI SCIENZA E ALTA TECNOLOGIA
Laurea Magistrale in Scienze Ambientali

LA RESILIENZA
NELL'ALTA VALLE DEL CALORE (AV)
41 ANNI DOPO IL TERREMOTO DEL 1980.
L'ESEMPIO DI BAGNOLI IRPINO, CASSANO
IRPINO, CASTELFRANCI E MONTELLA

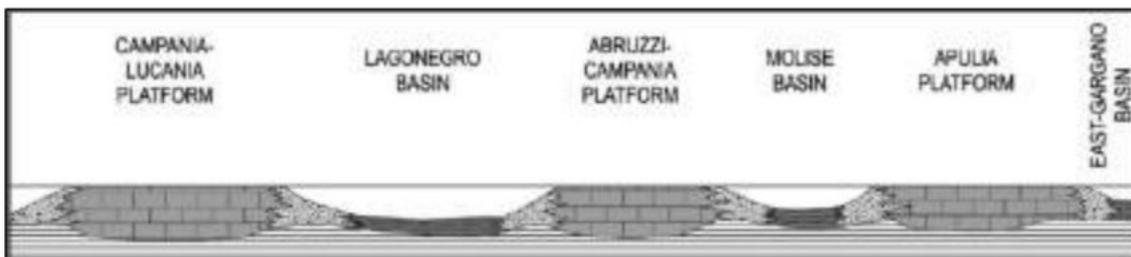
Figura 12: Il sistema di piattaforme e bacini nell'Appennino Meridionale durante il Giurassico-Paleogene (D'Argenio et al., 1972).

Nel Mesozoico, i settori crostali in cui ricade l'attuale area Campana dell'Appennino Meridionale, erano parte di un esteso margine continentale, appartenente alla placca Africana, che rappresentava il limite meridionale dell'Oceano Ligure-Piemontese, porzione del più vasto Oceano Tetide. Su tale margine, fin dal Triassico Superiore (237 - 200 Ma), si sono formati estesi depositi di carbonato di calcio, di origine prevalentemente organica (coralli, molluschi e alghe), che hanno generato delle Piattaforme Carbonatiche, le quali separavano aree bacinali più profonde (Fig. 12).

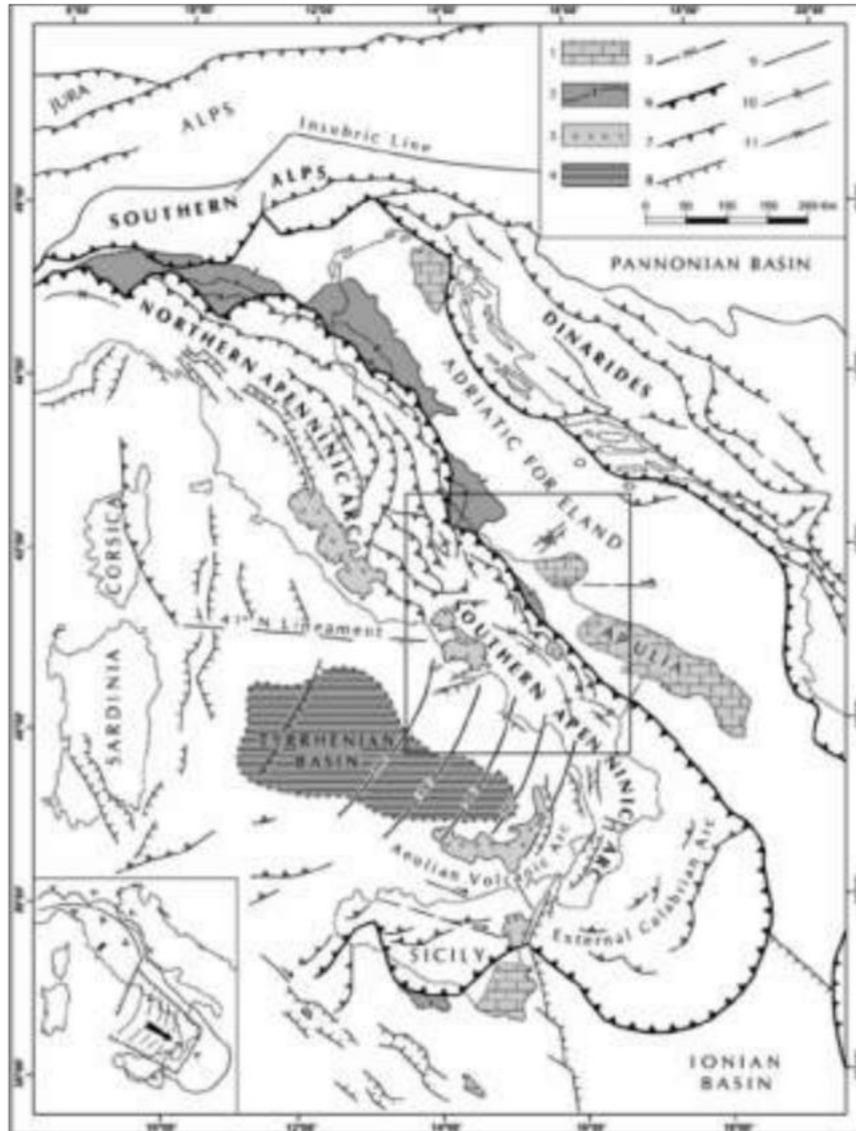
Figura 13: Schema strutturale della penisola italiana, con evidenziata la suddivisione fra le catene Nord e Sud appenninica (Patacca and Scandone, 2007).

montuosa Alpino-Himalayana. Successive deformazioni, a partire dal Miocene Inferiore (25 - 20 Ma), hanno portato alla genesi degli Appennini (Calcaterra et al., 2016; Fig. 13).

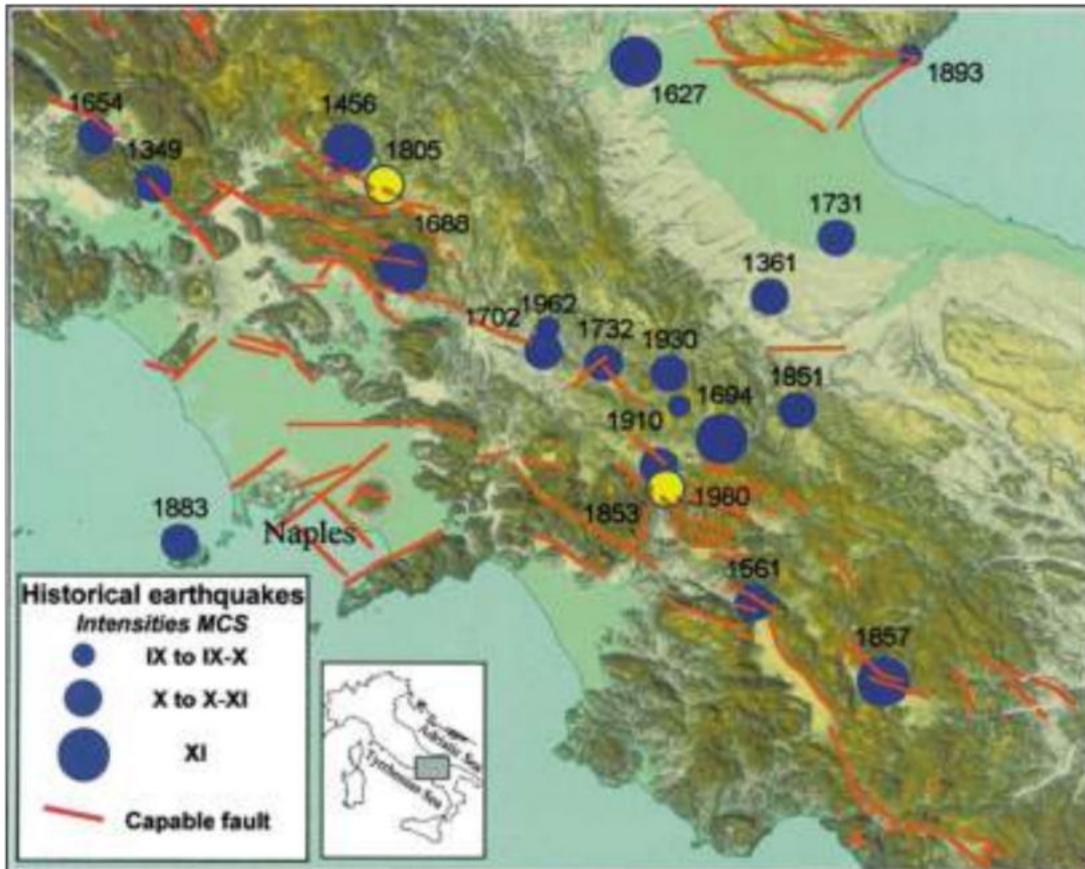
Figura 14: Terremoti storici con Intensità \geq IX MCS (da CPTI, 1999) e faglie capaci (da ITHACA database, Michetti et al., 2000c) nell'Appennino Meridionale, sovrapposto a un modello digitale di elevazione della regione (Porfido et al., 2002).

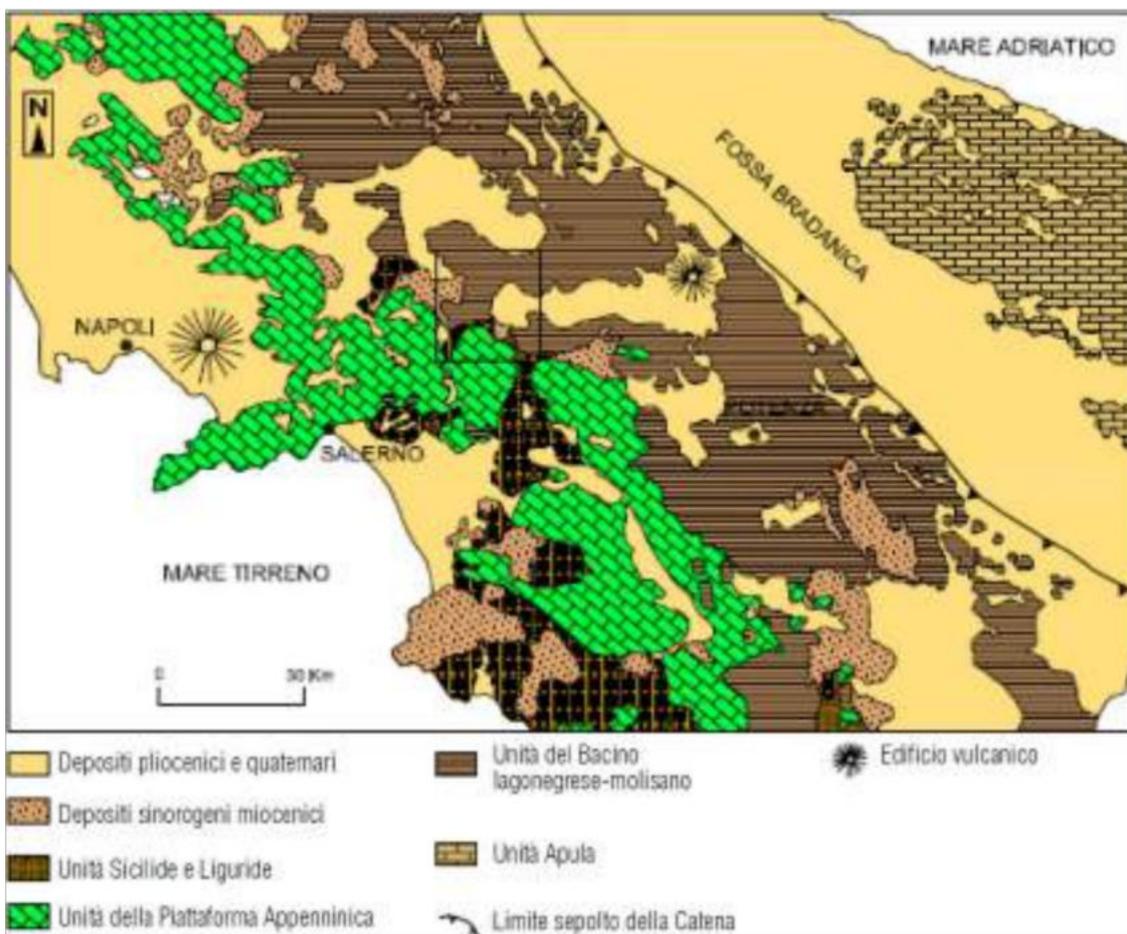
Figura 15: Quadro geologico generale dell'Appennino Campano-Lucano (Pescatore and Pinto, 2016), centrato sull'area di studio (rettangolo rosso).

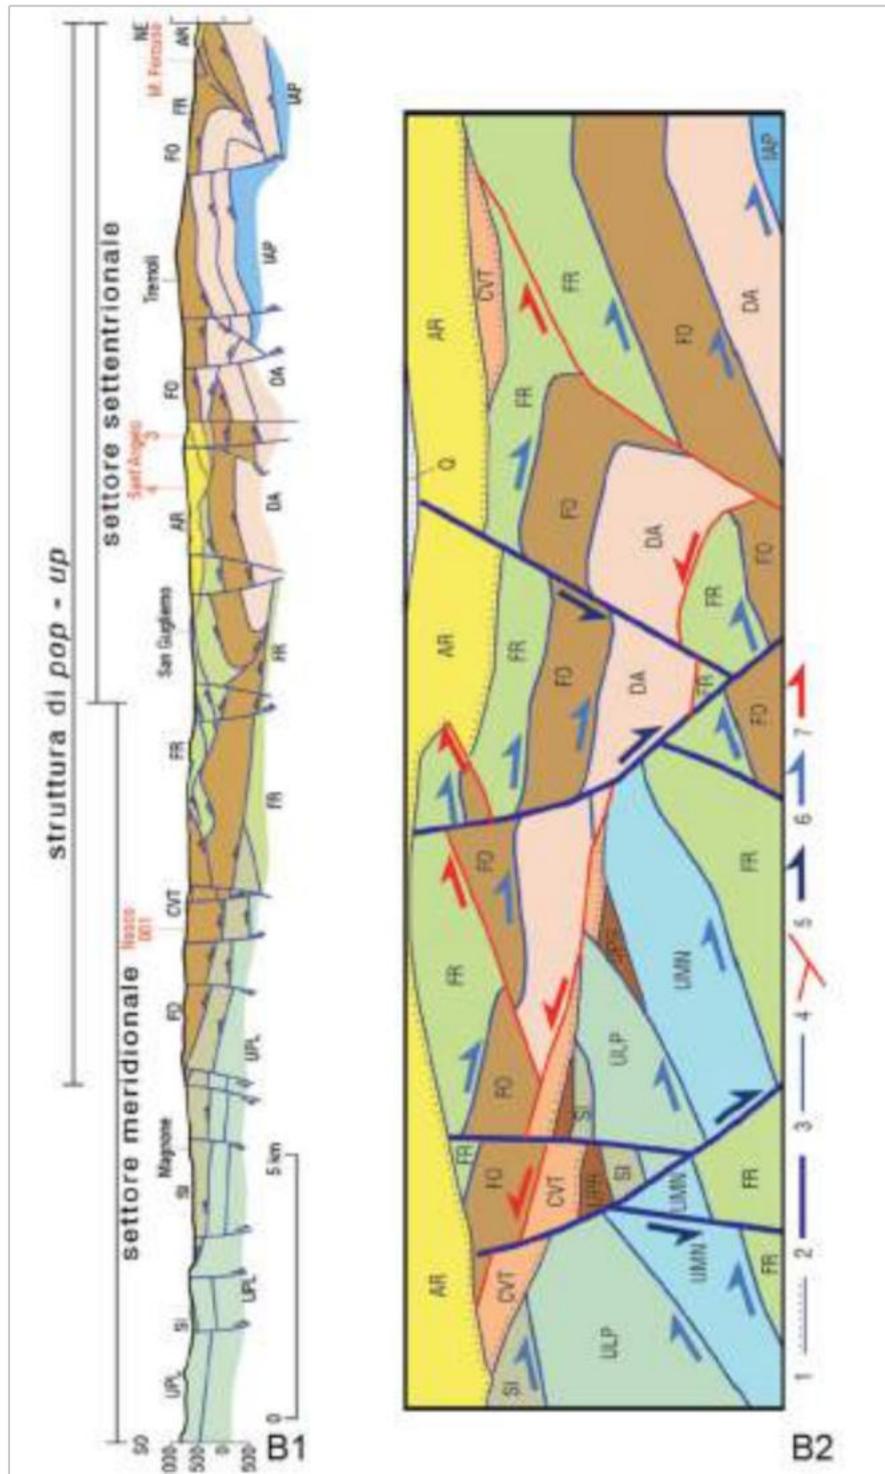
Figura 18: B1) sezione geologica del Foglio 450. B2) schema dei rapporti geometrici (1: limite stratigrafico inconforme; 2: sistema di faglie normali; 3: sovrascorrimenti coerenti con un regime compressivo di tipo progressivo e sequenziale; 4: sistema di faglie inverse ad alto angolo e sistemi antitetici associati con un regime compressivo non sequenziale; 5: componente di movimento prossimo all'immersione del piano meccanico; 6: hanginwall flat/footwall flat; 7: hanginwall cut-off/footwall cut-off) (Pescatore and Pinto, 2016).

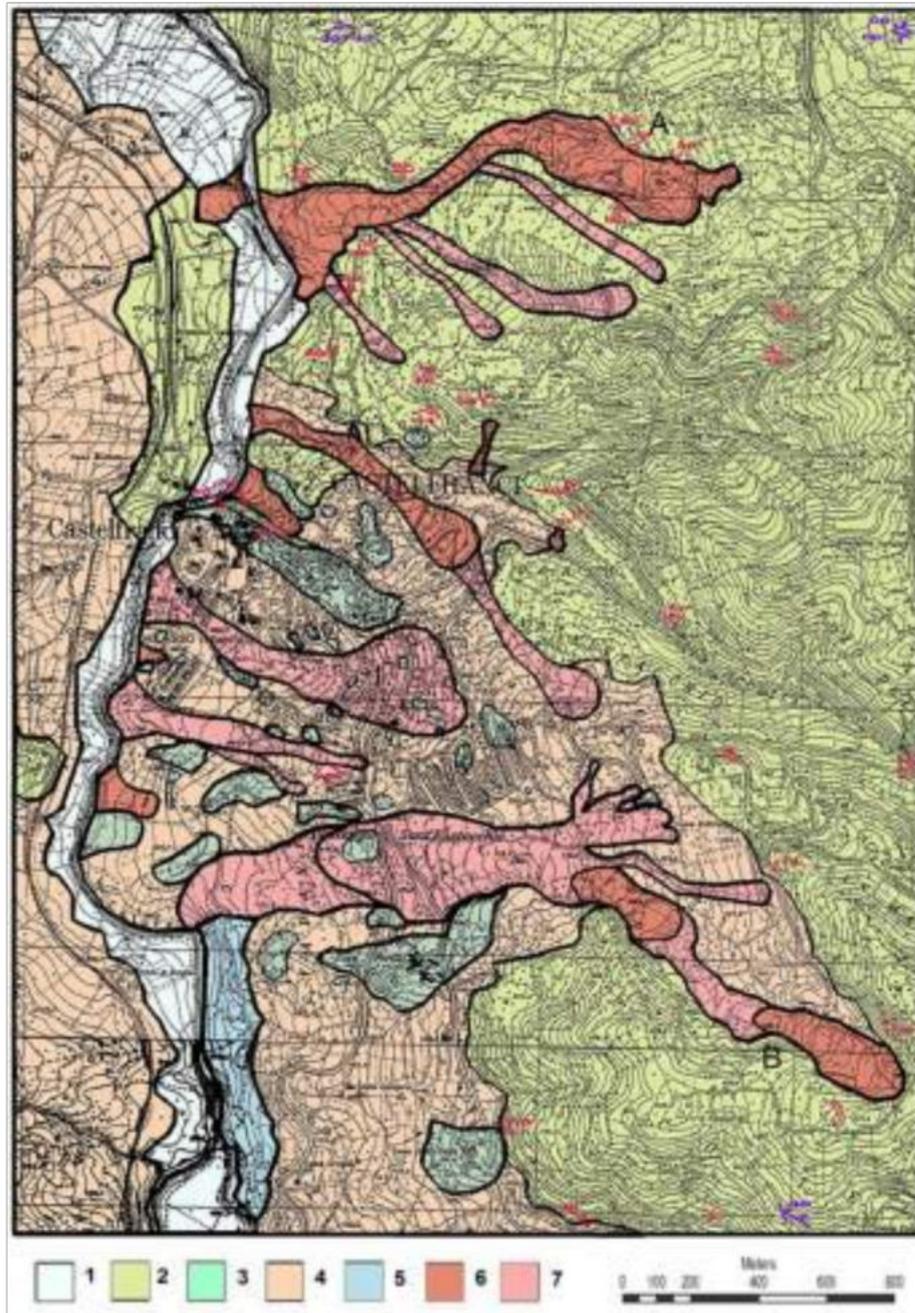
Figura 20: Carta delle frane e della geologica del comune di Castelfranci (modificata da Peluso, 1999). *Legenda:* (1) depositi alluvionali recenti; (2) complesso di arenarie; (3) olistostromes wildflysch; (4) complesso di argille; (5) conglomerati; (6) frana attiva; (7) frana inattiva. Sono indicate le due principali frane della zona (A: la frana di Chianiello, B: la frana di Lago) (Vessia et al., 2013).

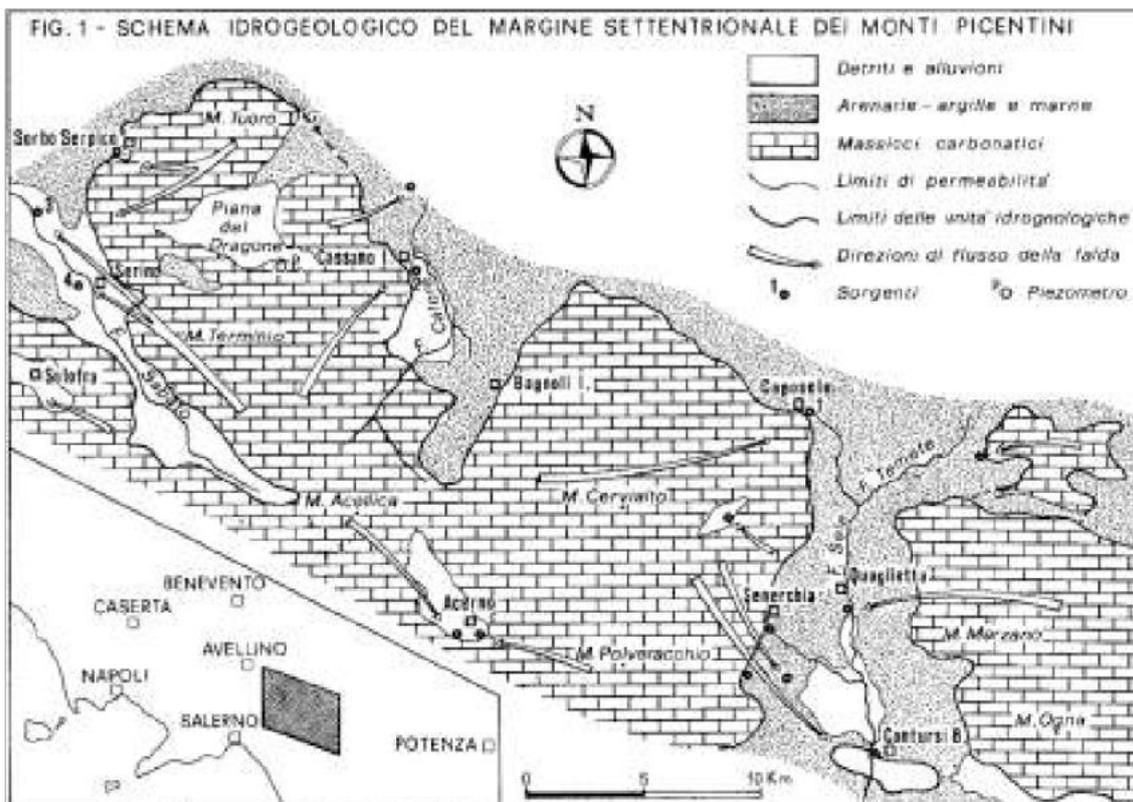
Figura 21: Schema idrogeologico del margine settentrionale dei Monti Picentini (Celico, 1981).

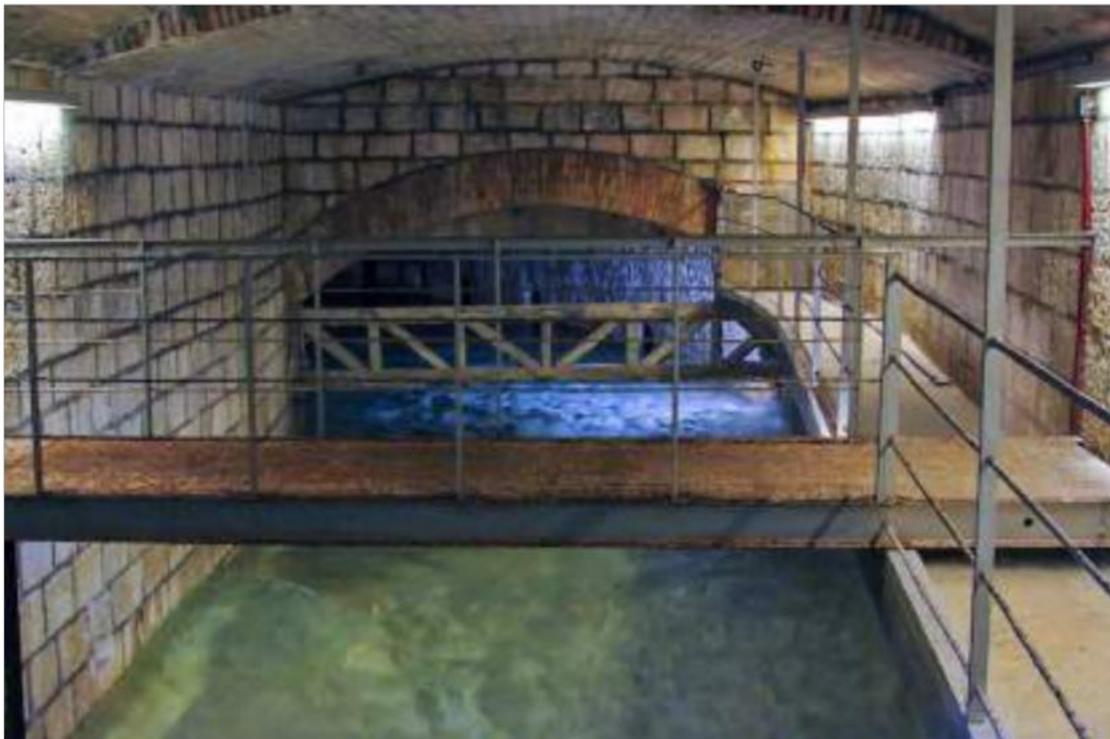
Figura 22: La Sorgente Sanità di Caposele (da Pro Loco Caposele).

La sorgente Sanità di Caposele (Fig. 22) è la caput fluminis del Fiume Sele, affiora a una quota di circa 420 m s.l.m., all'estremità Orientale dell'abitato di Caposele (AV). Essa sgorga circa 40 metri più in alto dell'alveo del Fiume Sele, ove il pendio declina rapidamente in corrispondenza di un'importante faglia ripresa dalla neotettonica recente (Civita and Rostagno, 2014).

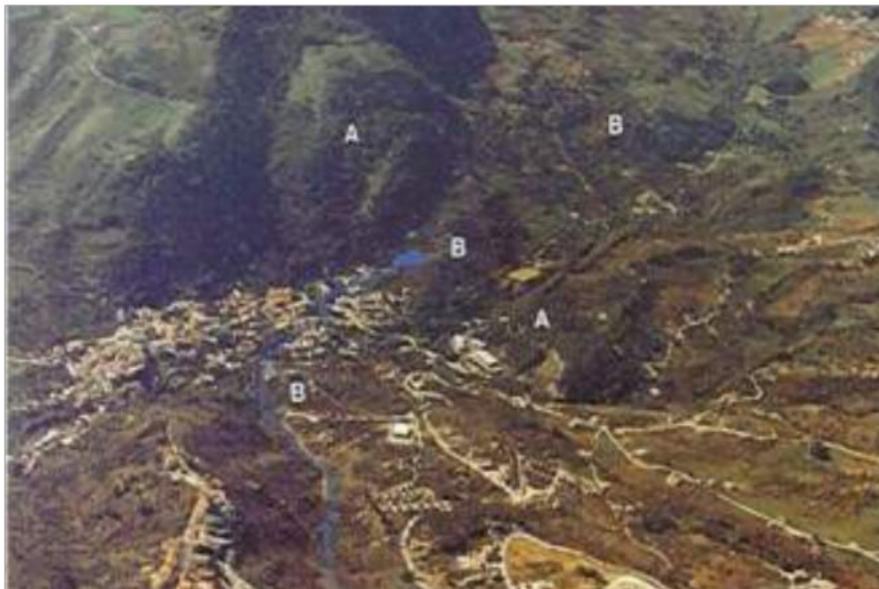
Figura 23: La sorgente Sanità di Caposele nel suo ambito geografico e idrogeologico: A = acquifero carbonatico; B = terreni impermeabili relativi (Cotecchia et al., 1993; integrato Civita, 2005).

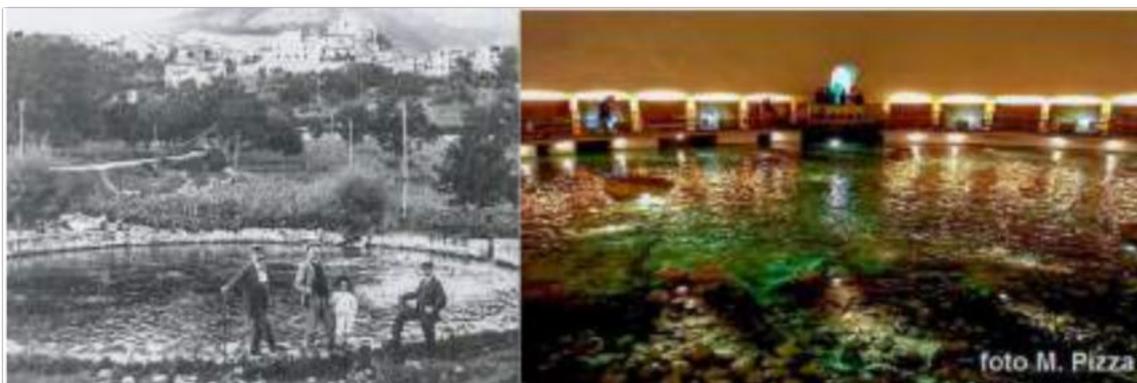
Figura 25: La sorgente Pollentina prima (Foto G. Granata) e dopo (Agosto 2019) la realizzazione (1964-65) della caratteristica copertura “a cupola”.

Da un altro cunicolo si uniscono altre correnti idriche dirette all'impianto di sollevamento, con una portata di circa 1.300 l/s, il quale permette di convogliare le acque nei serbatoi, situati a 800 m s.l.m. sulle montagne alle spalle dell'abitato di Cassano Irpino. Le condotte primarie che partono da questi serbatoi forniscono l'acqua a buona parte dei comuni delle province di Avellino e di Benevento. La purezza delle acque viene preservata attraverso alcune coperture tra cui quella della sorgente Pollentina, con la sua caratteristica forma a cupola e così chiamata perché l'acqua sorgiva ricca di ossigeno, forma le caratteristiche polle (da Comune di Cassano Irpino e C.I. Alto Calore; Fig. 25).

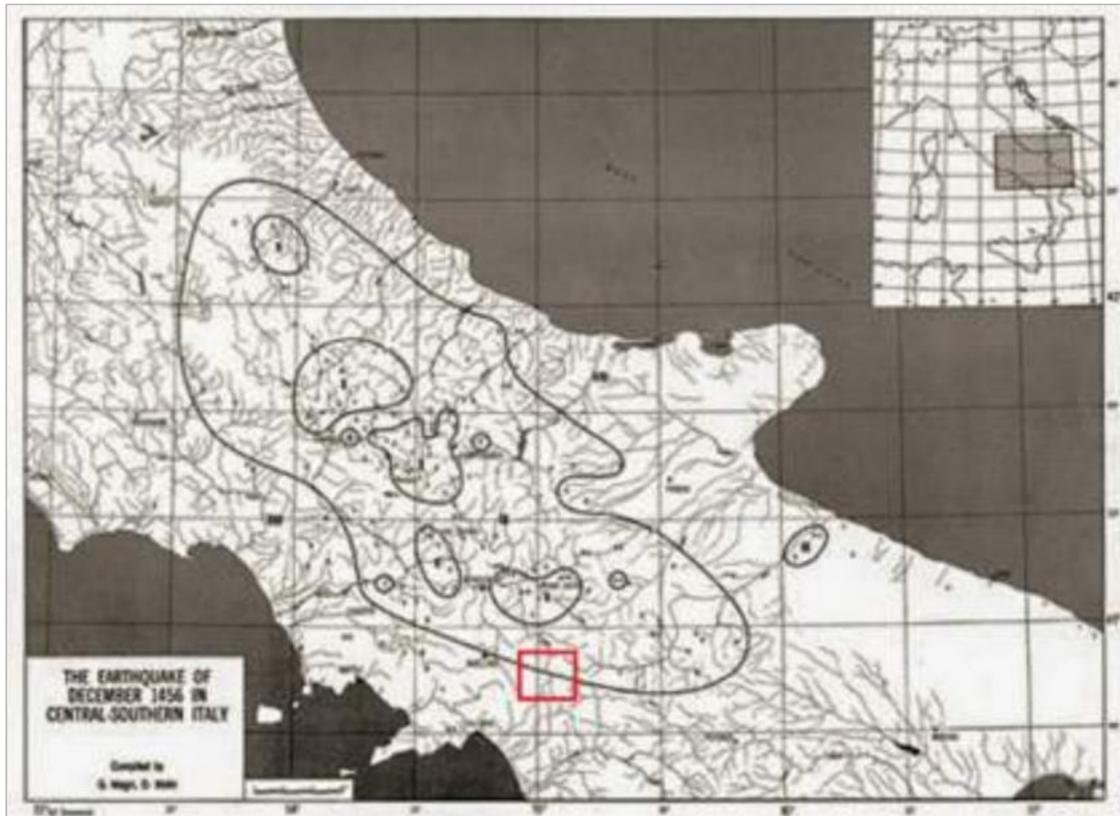
Figura 26: Campo macrosismico del terremoto del 1456, con evidenziata l'area di studio (Magri and Molin, 1985).

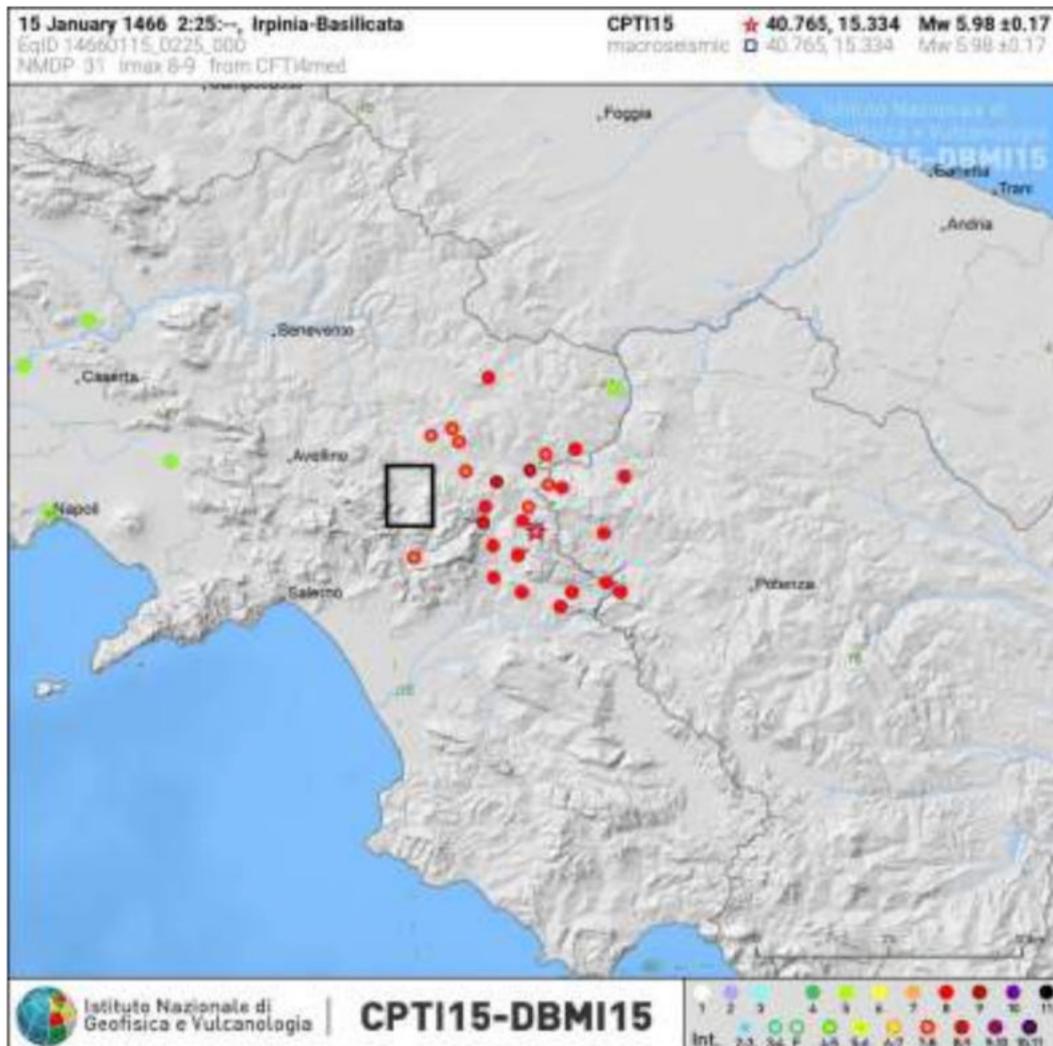
Figura 27: Quadro macrosismico del terremoto del 1466, con evidenziata l'area di studio (da CPTI15).

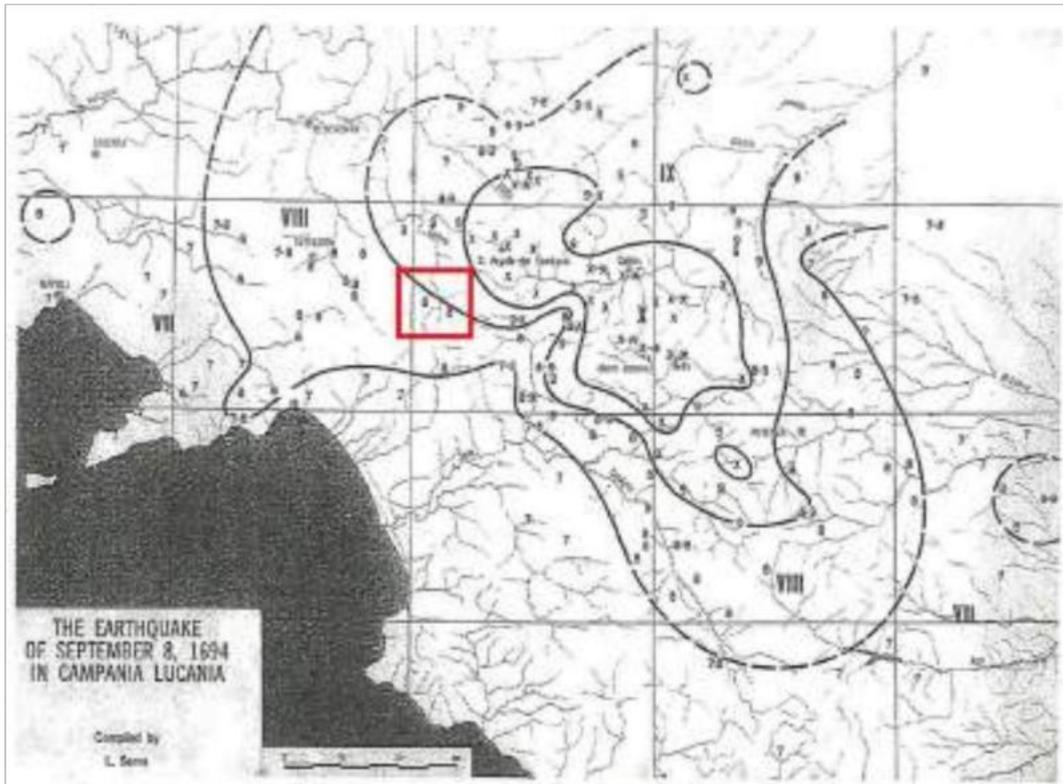
Figura 28: Campo macrosismico del terremoto del 1694, con evidenziata l'area di studio (Serva, 1985).

Furono quasi completamente distrutti diversi paesi, tra i quali: Atella, Bella, Bisaccia, Cairano, Calitri, Carife, Castelgrande, Guardia Lombardi, Muro Lucano, Pescopagano, Rapone, Ruvo del Monte, Sant'Andrea di Conza, Sant'Angelo dei Lombardi, Teora. Numerosi crolli totali e lesioni gravi furono riscontrati in importanti località, tra cui Potenza, Avellino, Napoli e Salerno (Serva, 1985; Guidoboni et al., 2018). Per Bagnoli Irpino, dove crollò il Convento dei Domenicani (Archivio Segreto Vaticano, 1694), e Montella il livello di danneggiamento fu dell'VIII grado MCS (Rovida et al., 2021), mentre per Castelfranci, che ricade nell'area del IX grado, e Cassano Irpino, che ricade nell'area dell'VIII grado, non essendoci informazioni di dettaglio, il dato viene dedotto (Serva, 1985; Fig. 28).

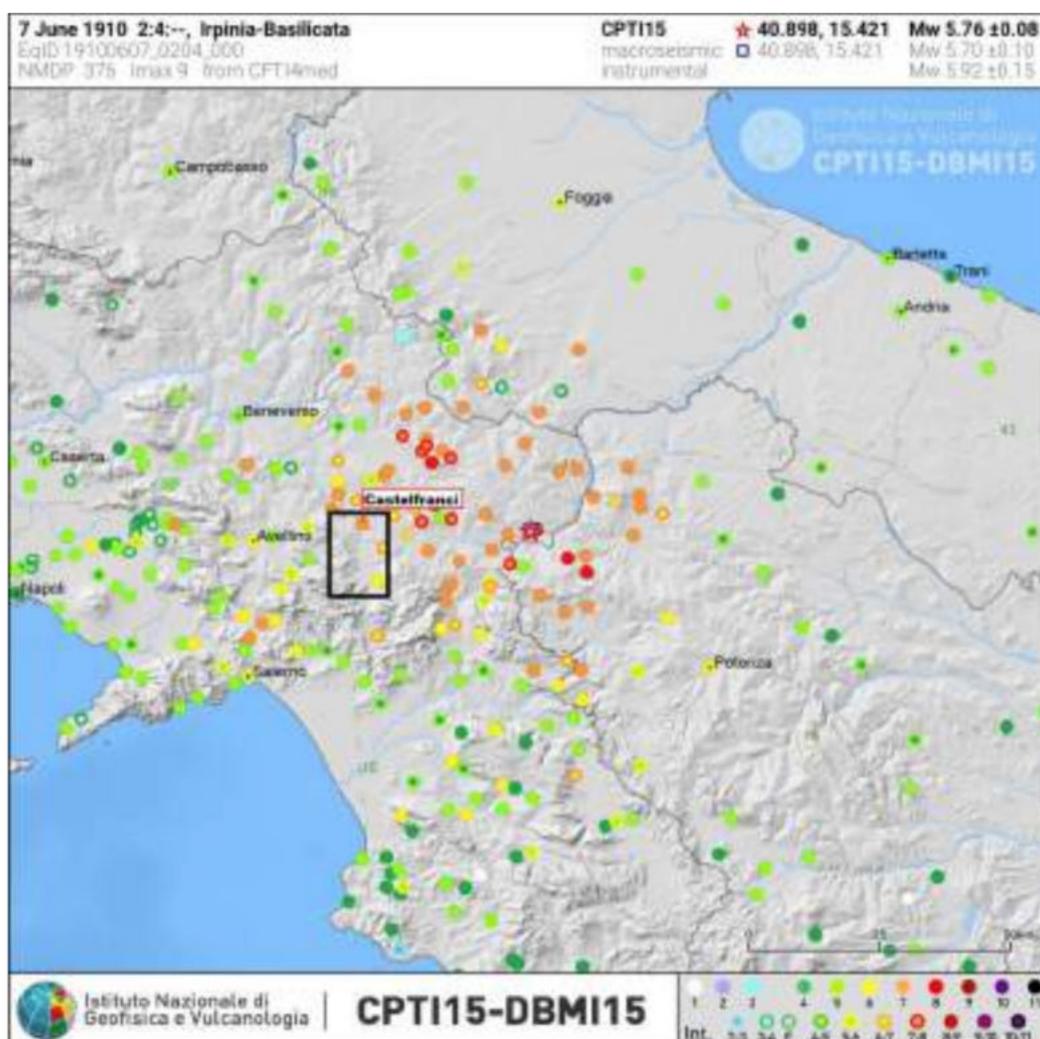
Figura 30: Quadro macrosismico del terremoto del 1910, con evidenziata l'area di studio (da CPTI15).

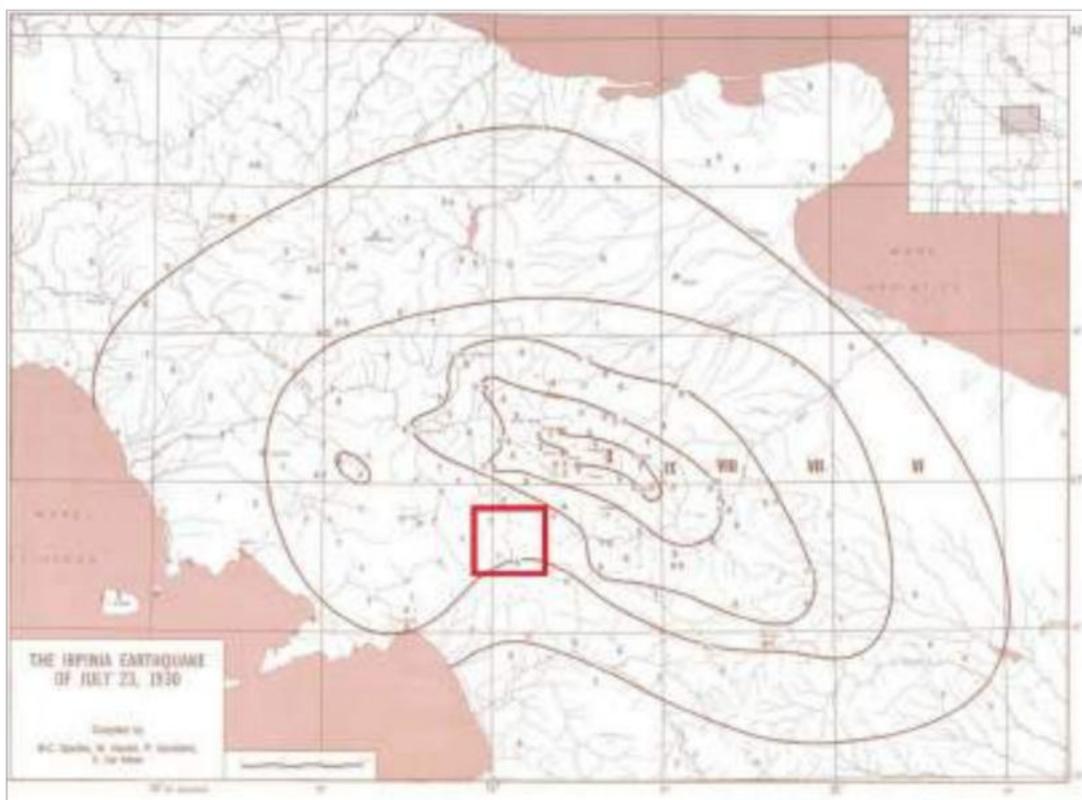
Figura 31: Linee isosisme del terremoto del 23 luglio 1930 (Spadea et al., 1985).

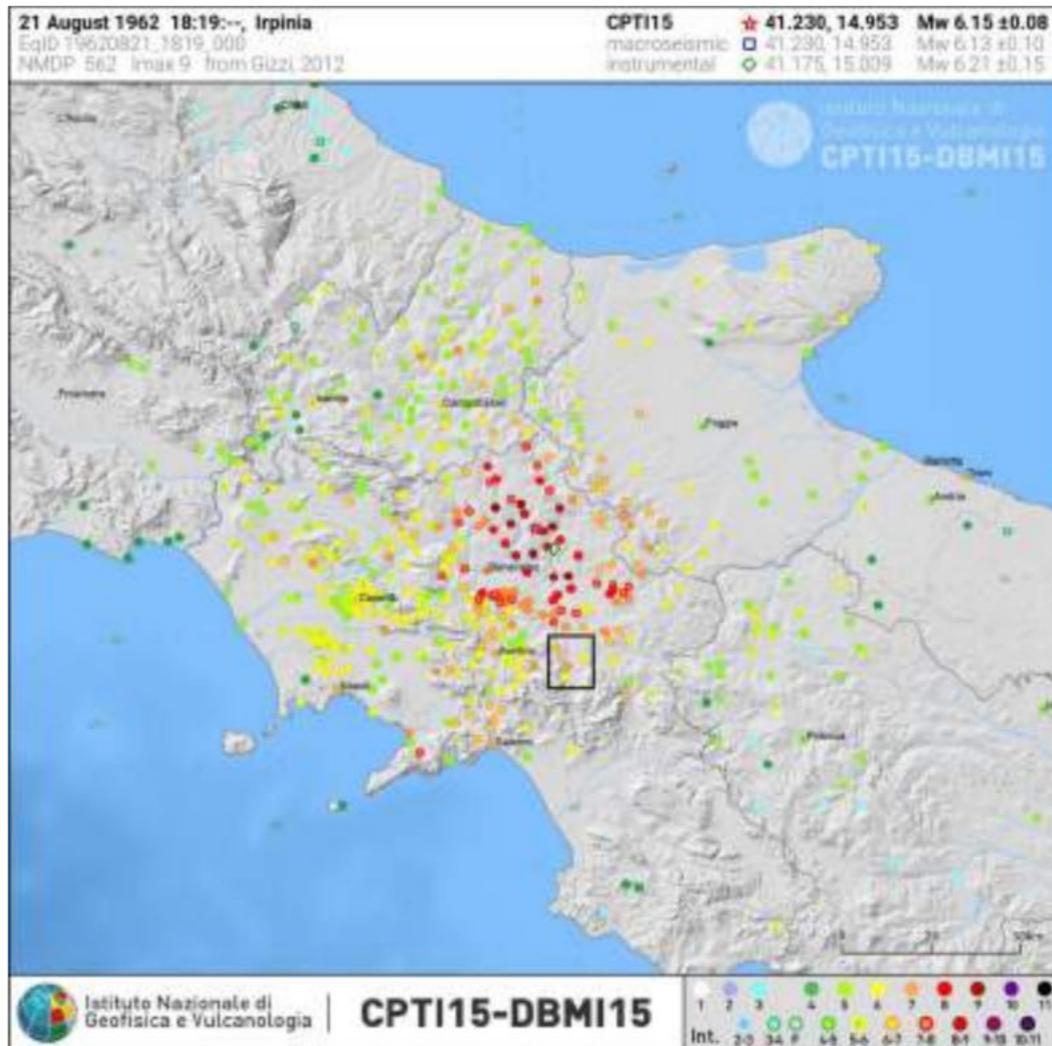
Figura 32: Campo macrosismico del terremoto del 1962 (da CPTI15).

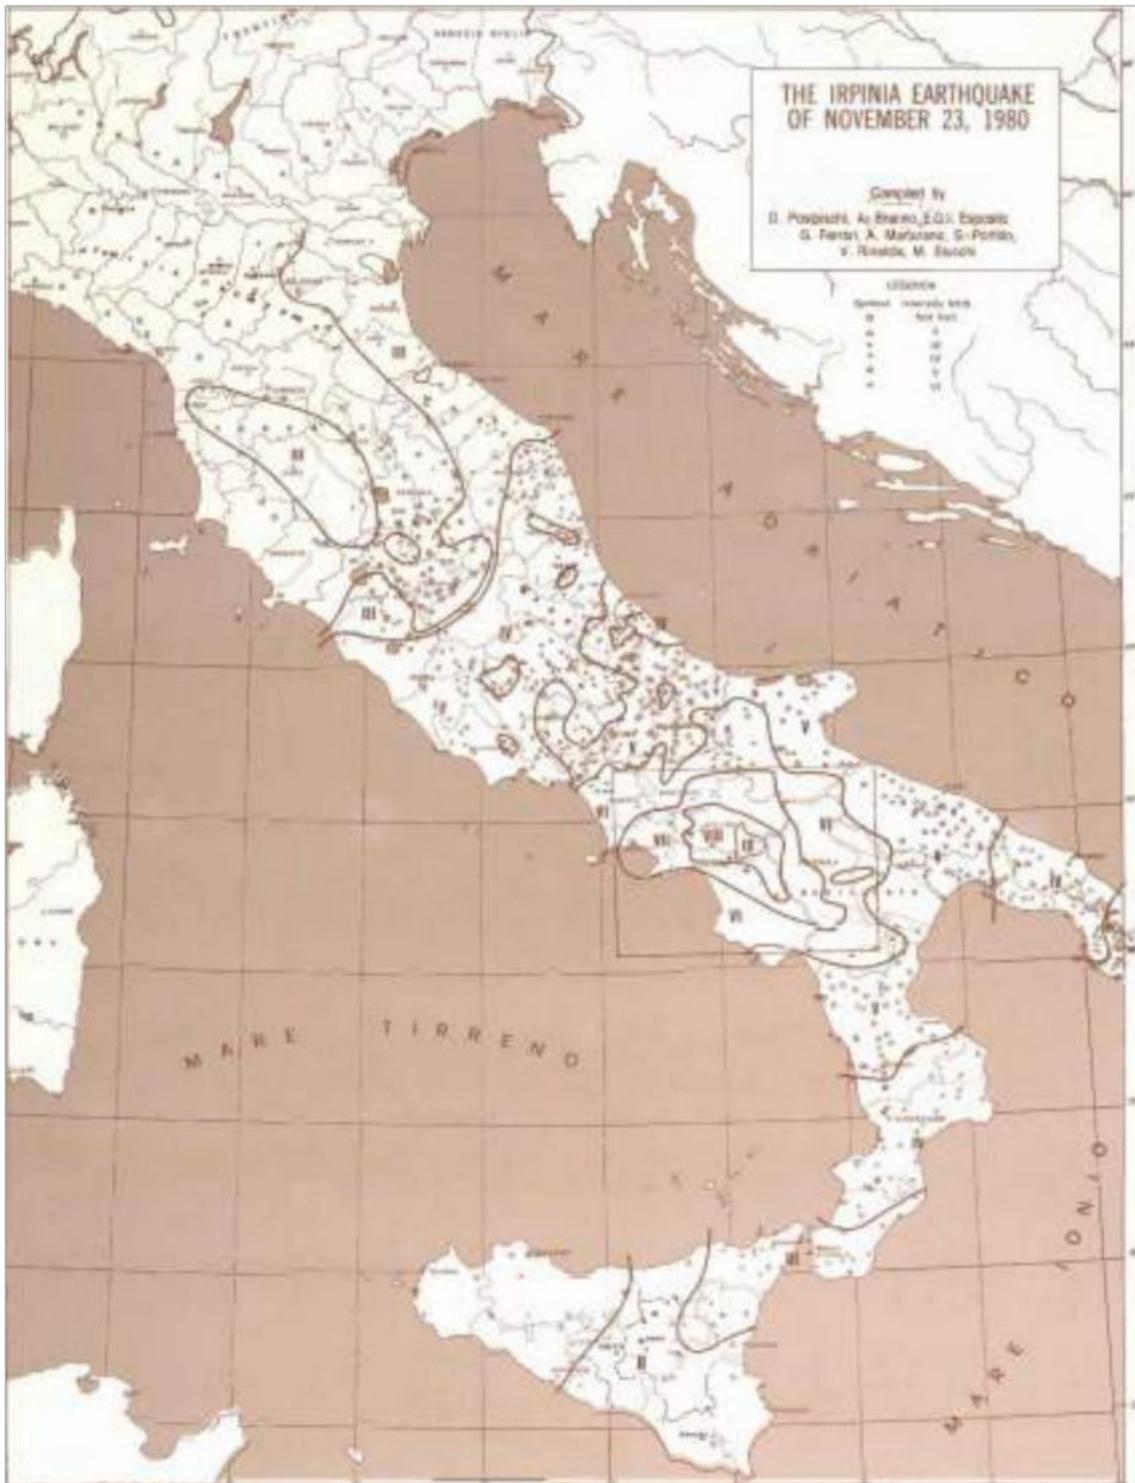
Figura 34: Campo macrosismico del terremoto del 1980 (da Postpischl, 1985).

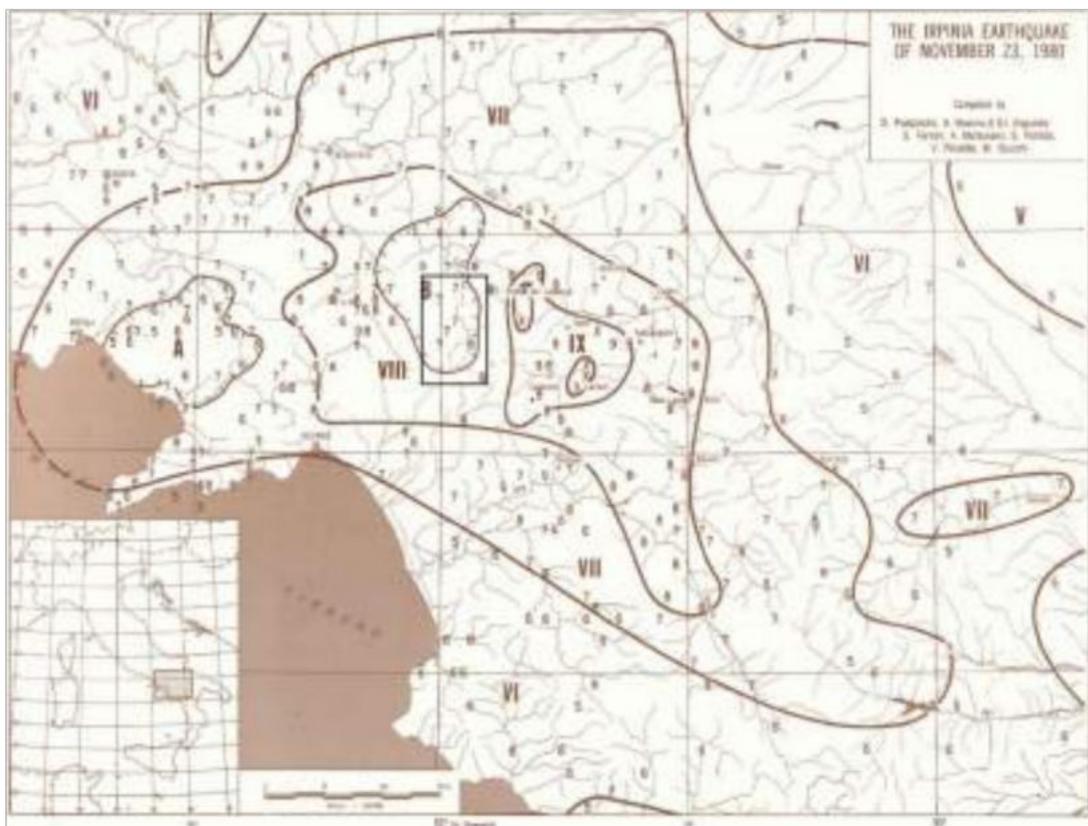
Figura 35: Campo macrosismico dell'area epicentrale del terremoto del 1980, con evidenziata l'area di studio (da Postpischl, 1985).

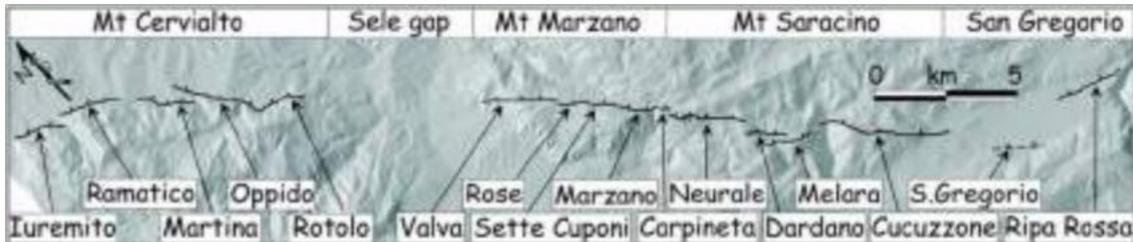
Figura 36: Sistema di faglie del Monte Marzano (Galli and Peronace, 2014).

Il mainshock è stato innescato dalla rottura di differenti segmenti di faglia, nel quale sono stati distinti tre subeventi, a profondità ipocentrali di 10-12 km (Giardini et al., 1996; Blumetti et al., 2002). I primi due (0-20 sec. e 20-40 sec.) hanno portato alla completa rottura dei 35-38 km del sistema di faglie normali del Monte Marzano: dal Monte Cervialto, nel Massiccio dei Picentini, a Pantano di San Gregorio Magno, con orientazione NW-SE (Westaway, 1993; Pantosti

and Valensise, 1993, Blumetti et al., 2002; Galli and Peronace, 2014; Bello et al., 2021; Ascione et al. 2021; Fig. 36).

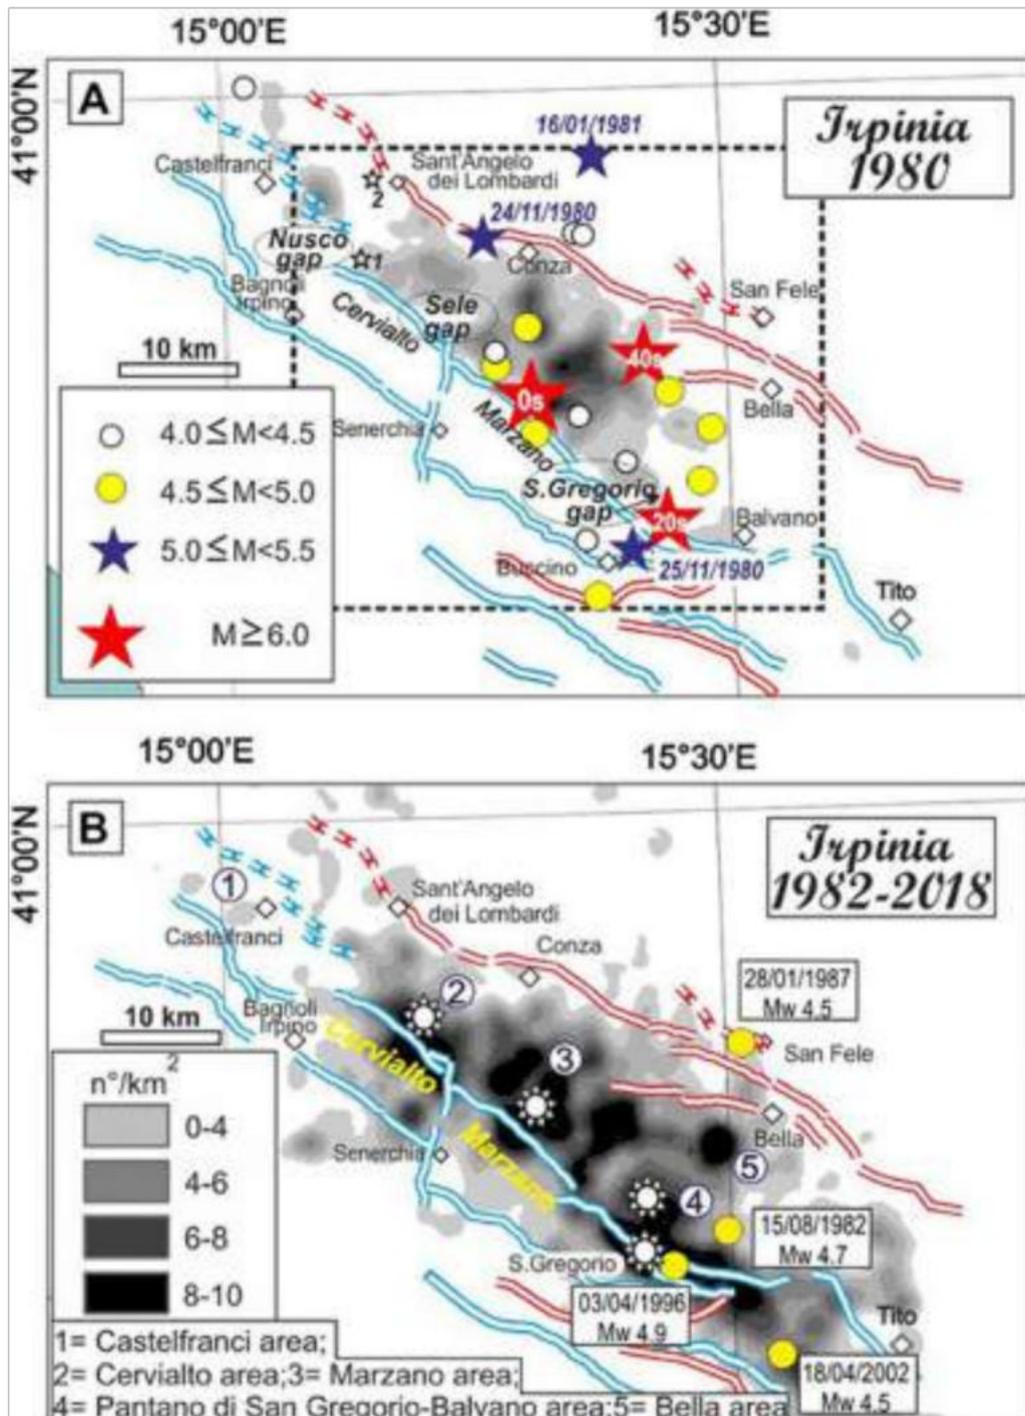
Figura 39: Sismicità strumentale dell'area di studio dal 1980 al 2018.

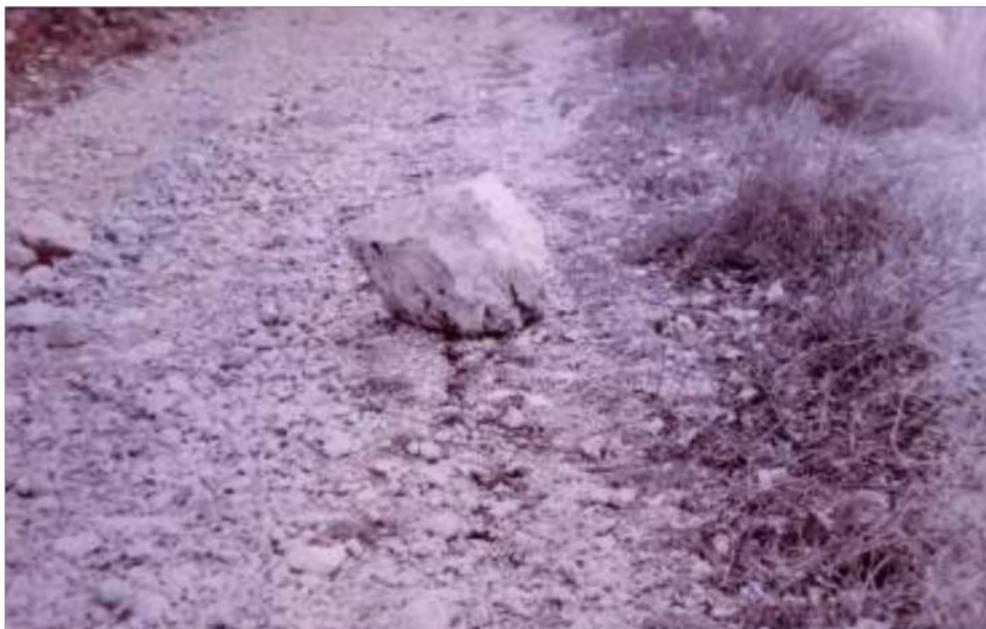
Figura 43: Masso crollato a seguito del sisma, localizzato alle falde del monte Piscacca (Foto A. Capone, 1980).

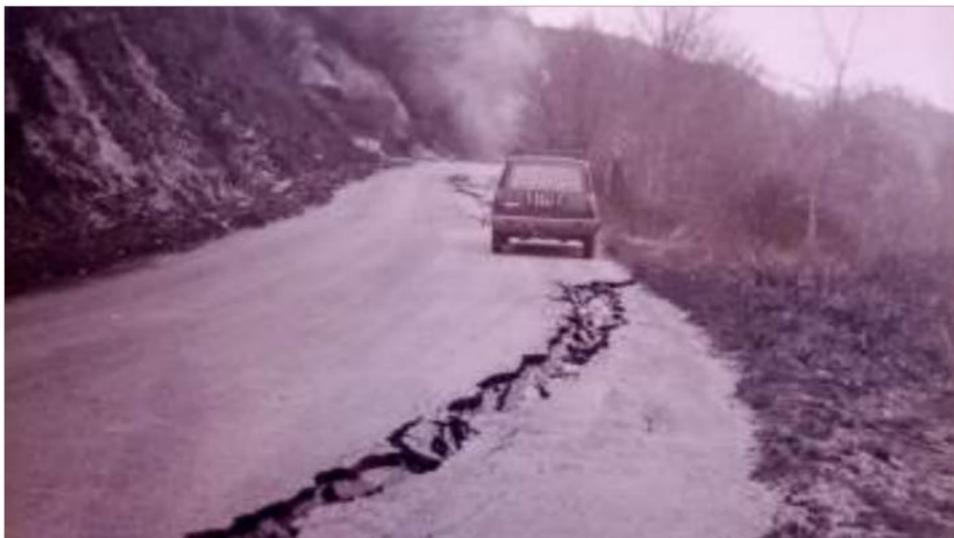
Figura 45: Vista del cedimento della strada Laceno-Lioni (Foto A. Capone, 1980).

Inoltre, il geologo Angelo Capone ha osservato il cedimento della strada che collega Laceno a Lioni (Fig. 45). Il cedimento stradale, con una serie di dossi di circa 50 cm, è stato osservato anche sulla strada Bagnoli-Fontigliano di Nusco.

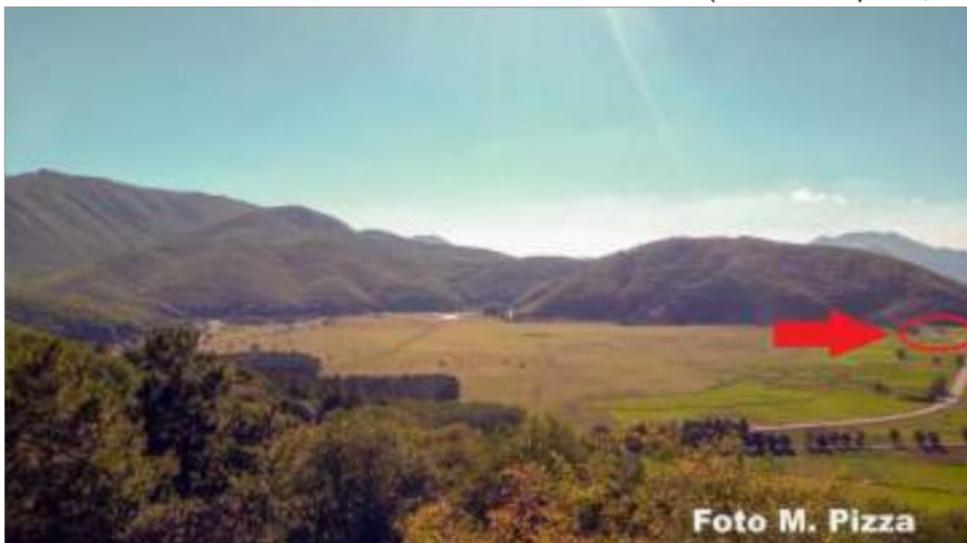
Figura 46: Vista dell’Altopiano di Laceno da Est, con localizzazione del fenomeno di liquefazione (Foto scattata nell’Agosto 2020).

Nella Piana di Laceno è stato osservato un evento riconducibile al fenomeno di liquefazione (Galli, 2000; Porfido et al., 2007; Serva et al., 2007), confermato anche dal Dott. A. Capone, che all'epoca osservò *“un’embriciatura”* nell’asfalto della strada locale (Fig. 46-47). Poco distante, alcuni testimoni hanno osservato anche estese fratturazioni del suolo.
