UNIVERSITÀ DEGLI STUDI DELL'INSUBRIA
DIPARTIMENTO DI SCIENZA E ALTA TECNOLOGIA
Laurea Magistrale in Scienze Ambientali

LA RESILIENZA
NELL'ALTA VALLE DEL CALORE (AV)
41 ANNI DOPO IL TERREMOTO DEL 1980.
L'ESEMPIO DI BAGNOLI IRPINO, CASSANO
IRPINO, CASTELFRANCI E MONTELLA

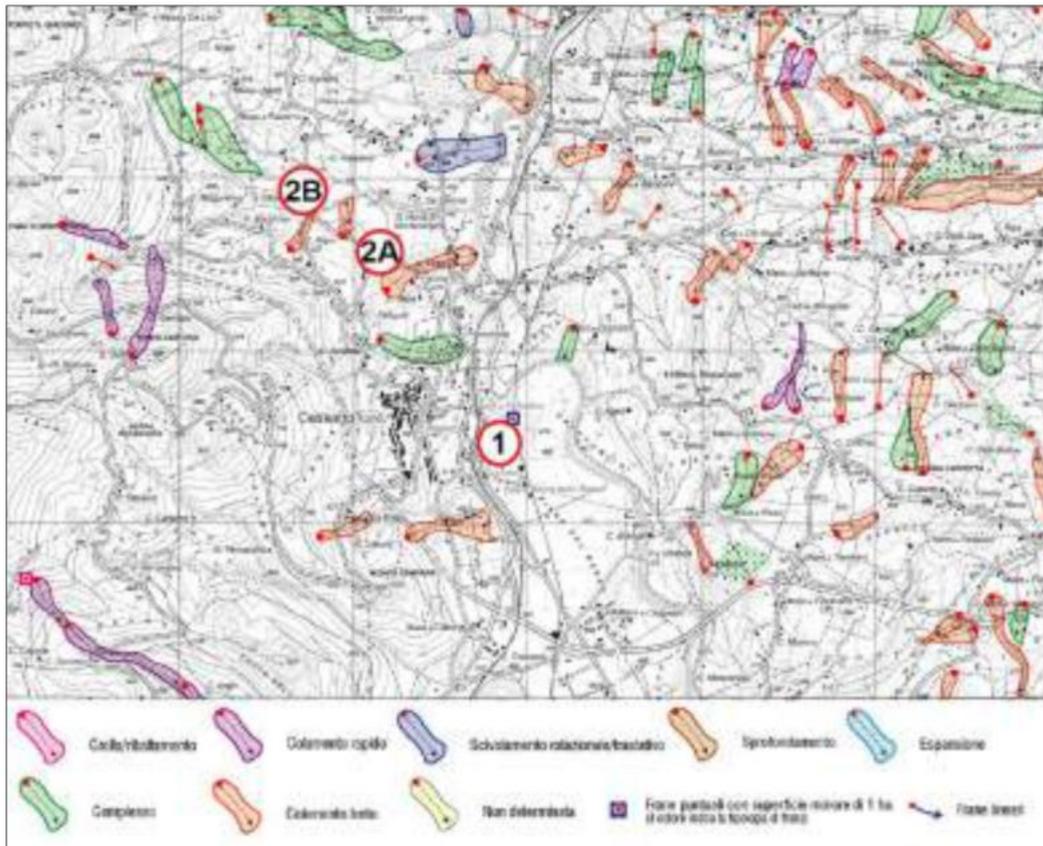
Figura 48: Localizzazione dei fenomeni franosi nel territorio di Cassano Irpino (da Carta inventario dei fenomeni franosi in Campania, Progetto IFFI, 2007), a cui sono stati aggiunti i fenomeni sismoindotti osservati, a seguito del terremoto del 1980: 1- Anomalie idrologiche presso il gruppo sorgentizio; 2-cedimento strada presso C.da Campora (A) e C.da Airile (B) (Pizza, 2019).

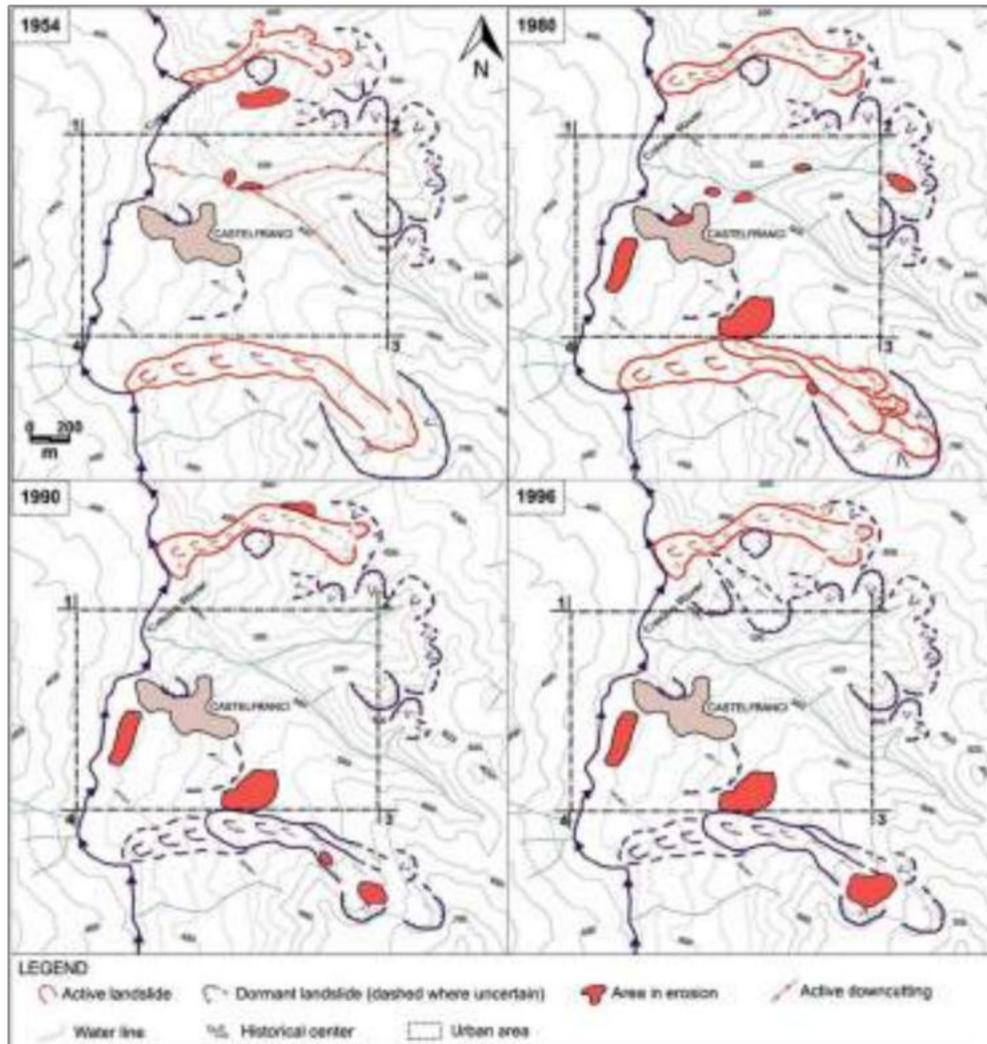
Figura 49: Analisi temporale dell'evoluzione delle frane a Castelfranci, eseguita attraverso l'analisi di quattro serie di fotografie aeree realizzate nel 1954, 1980, 1990, 1996 (Vessia et al., 2016).

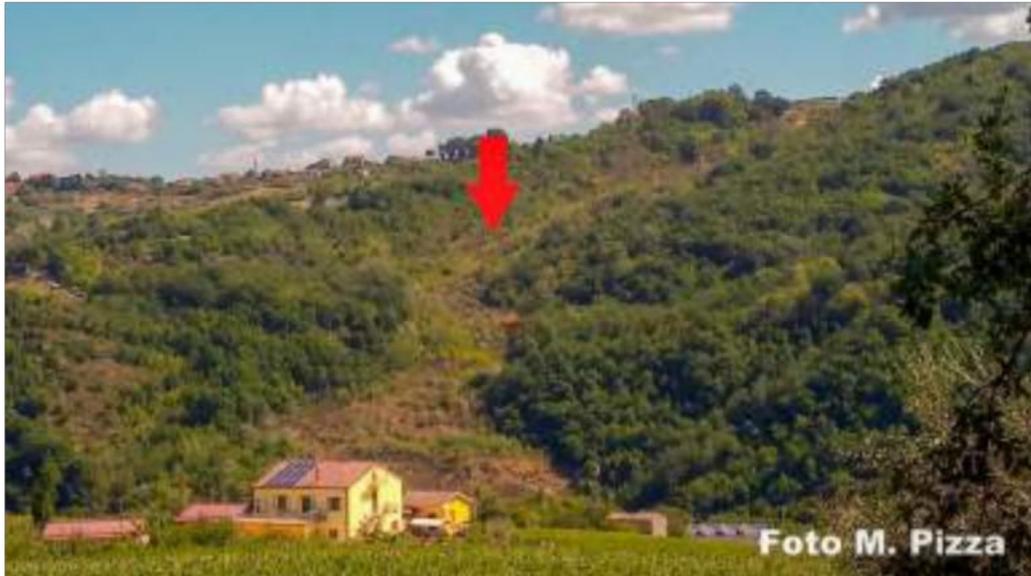
Figura 50: Castelfranci, vista attuale della frana Chianiello (Agosto 2021).

Per quanto riguarda la frana Chianiello (Fig. 50-51), essa è stata classificata come scorrimento rotazionale-colata (Esposito et al., 1998; Porfido et al., 2007). Secondo De Vita et al., 2001, che hanno analizzato le riprese aeree del Dicembre 1980, di poco successive al sisma del 23 Novembre, si possono notare: l'accentuata retrogressione dell'area di alimentazione, la netta

delimitazione delle parti laterali dell'area di alimentazione e la presenza di una voluminosa massa dislocata gravitativamente per scorrimento rototraslativo nella parte terminale della zona di alimentazione (De Vita et al., 2001).

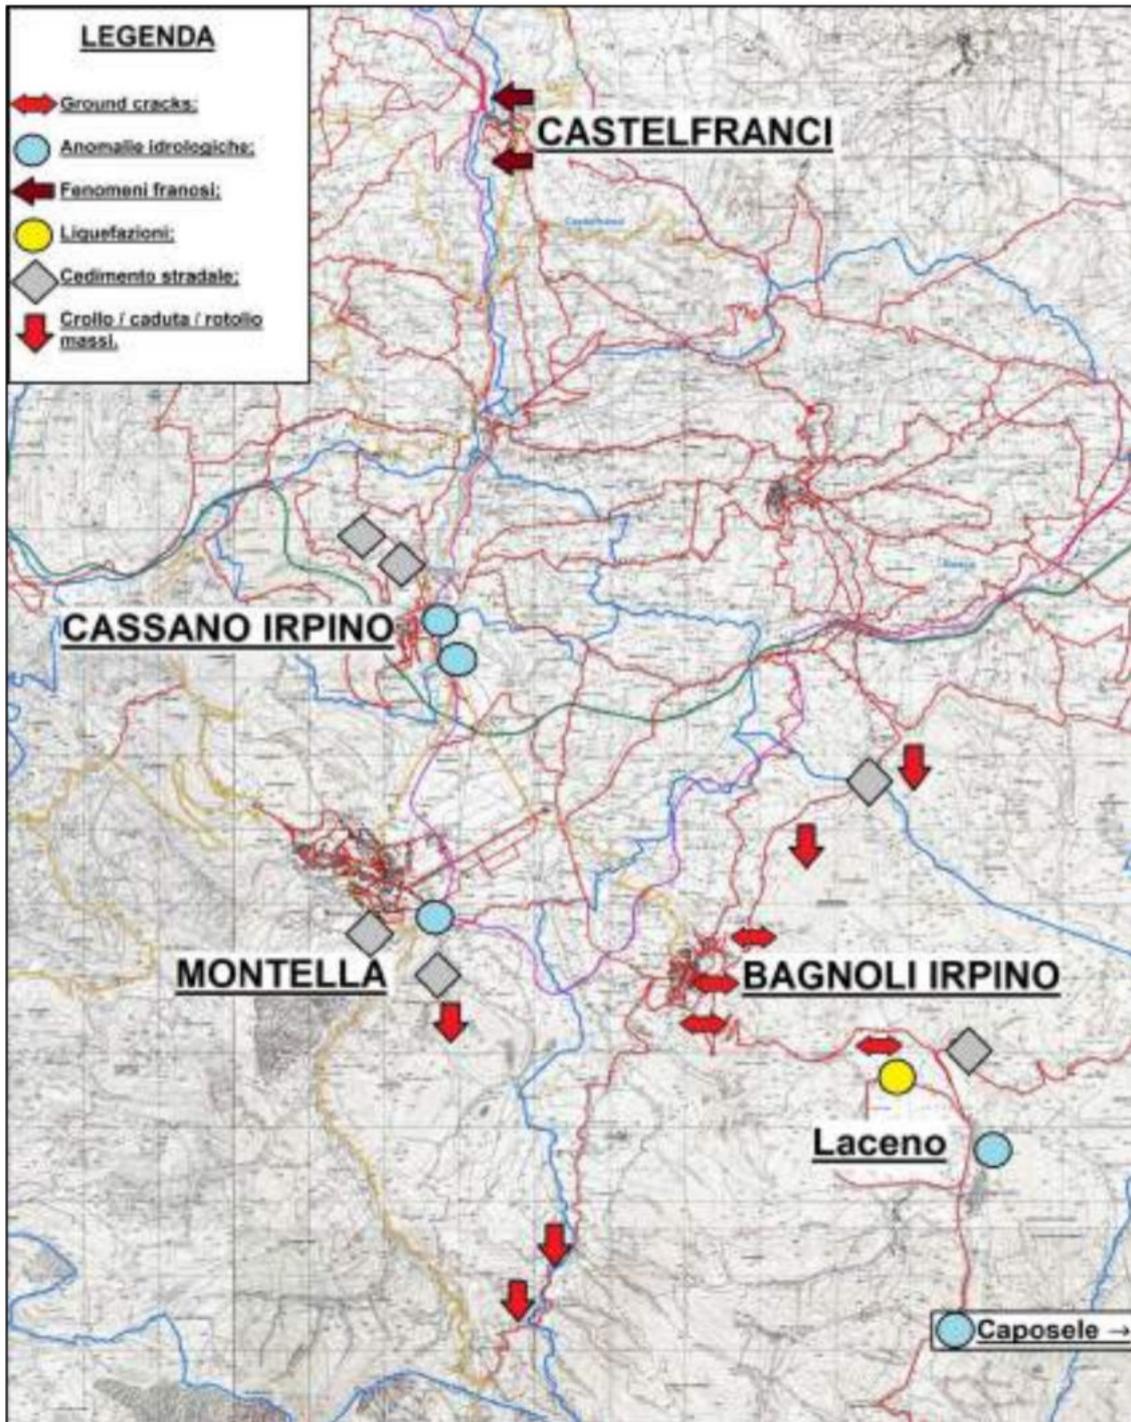
Figura 54: Mappa cumulativa degli effetti sismoindotti nell'area di studio (Scala 1:25.000, scala grafica 1:100.000).

A seguito del terremoto del 23 Novembre del 1980, nei territori di Bagnoli Irpino, Cassano Irpino, Castelfranci e Montella sono stati osservati diversi effetti secondari sismoindotti (Fig. 54). Gli effetti maggiormente documentati riguardano la variazione di portata delle acque nella Sorgente Sanità di Caposele, il cui bacino di alimentazione è situato in territorio di Bagnoli Irpino, e nel gruppo sorgentizio di Cassano Irpino. A questi effetti si è deciso di dare ampio risalto nel paragrafo successivo (3.2).

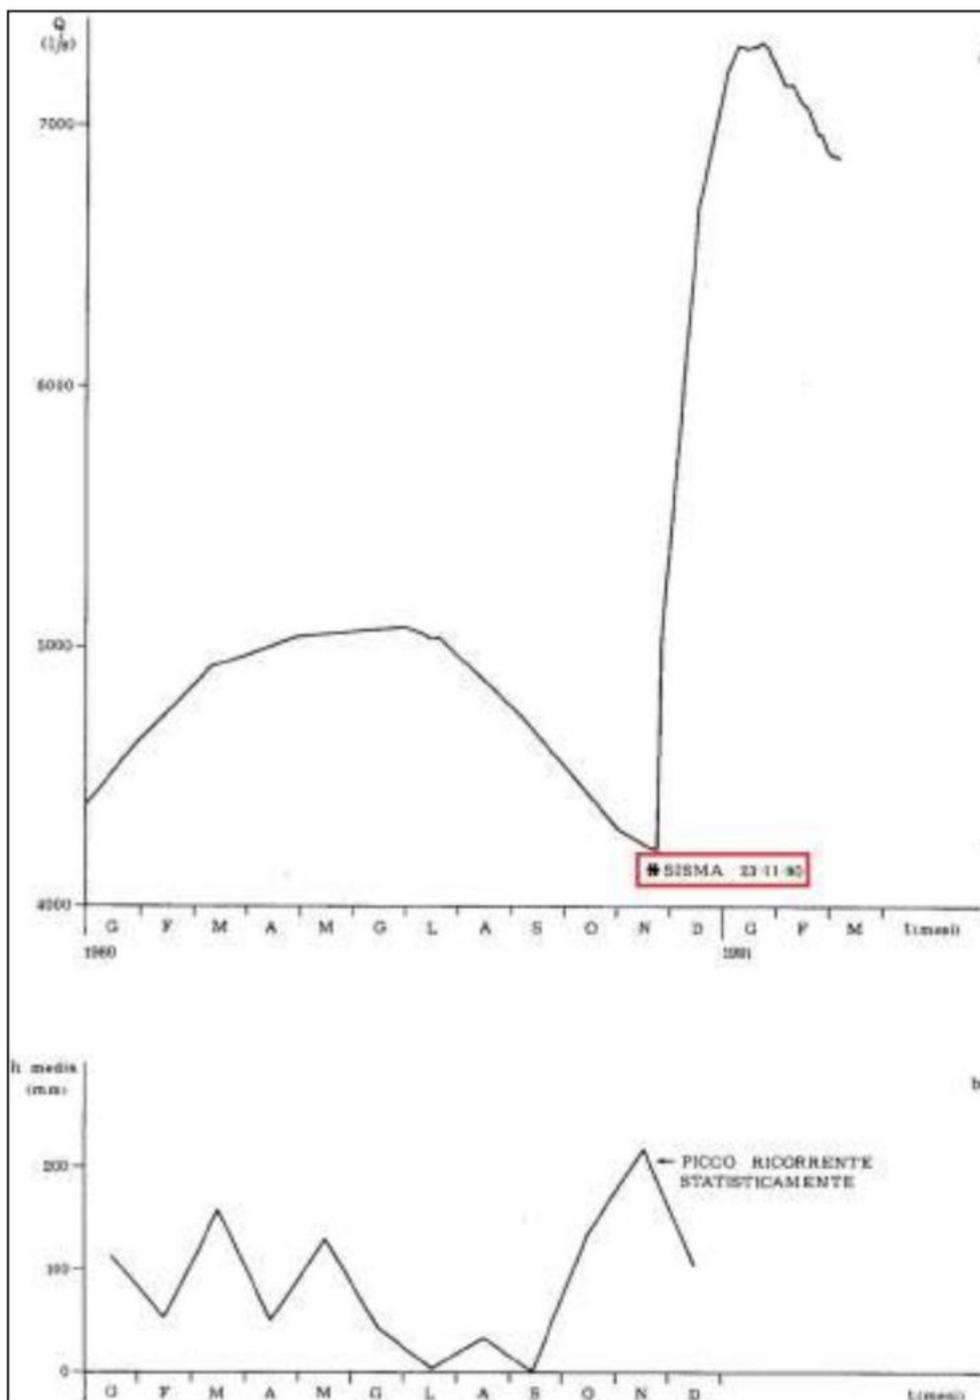
Figura 56: Idrogramma di portata della sorgente Sanità di Caposele (a) e andamento delle altezze di pioggia registrate nella stazione di Senerchia nel periodo Gennaio 1980 – Febbraio 1981 (da Cotecchia and Salvemini, 1981).

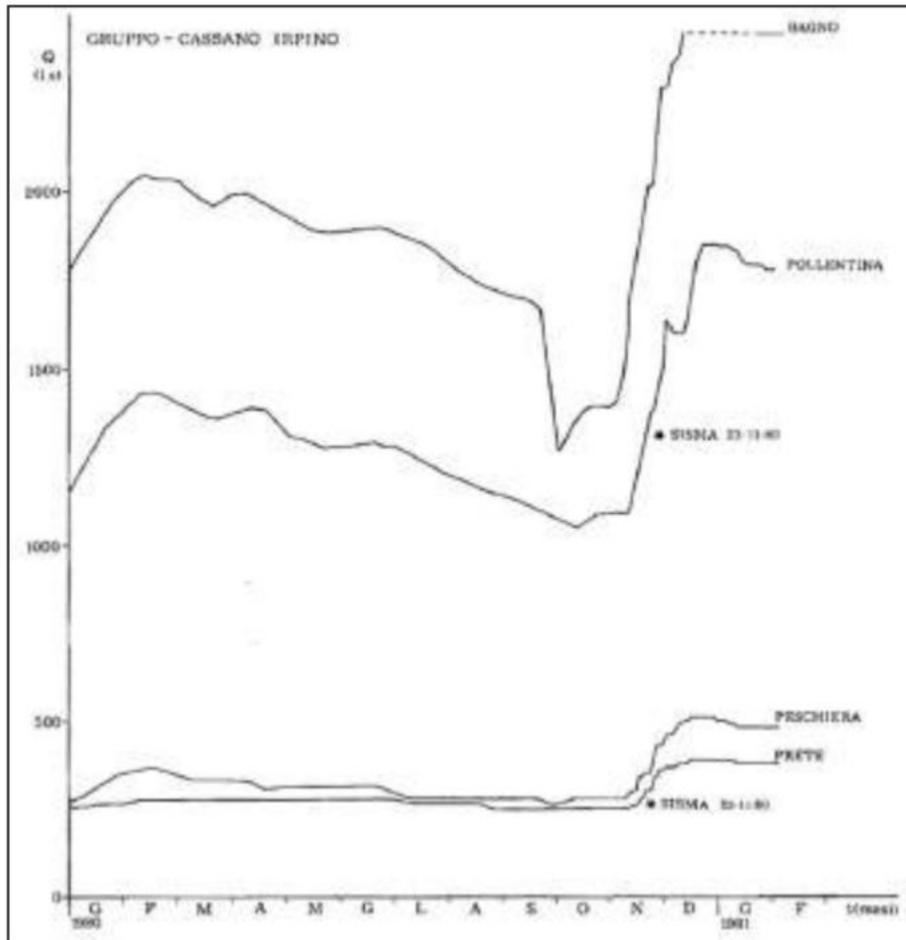
Figura 62: Idrogramma di portata di ciascuna delle singole sorgenti di Cassano Irpino, nel periodo Gennaio 1980-Febbraio 1981 (Cotecchia and Salvemini, 1981).

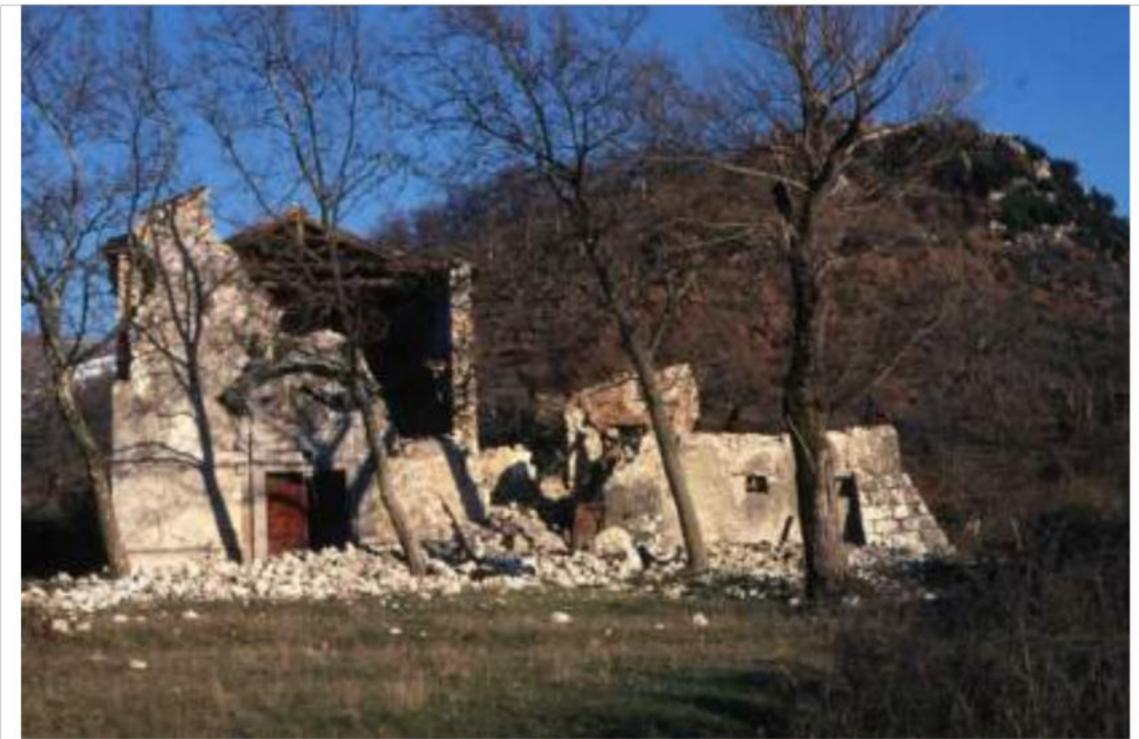
Figura 63: Bagnoli Irpino: la chiesa di San Lorenzo semidistrutta dal sisma (Foto T. Chieffo, 1980).

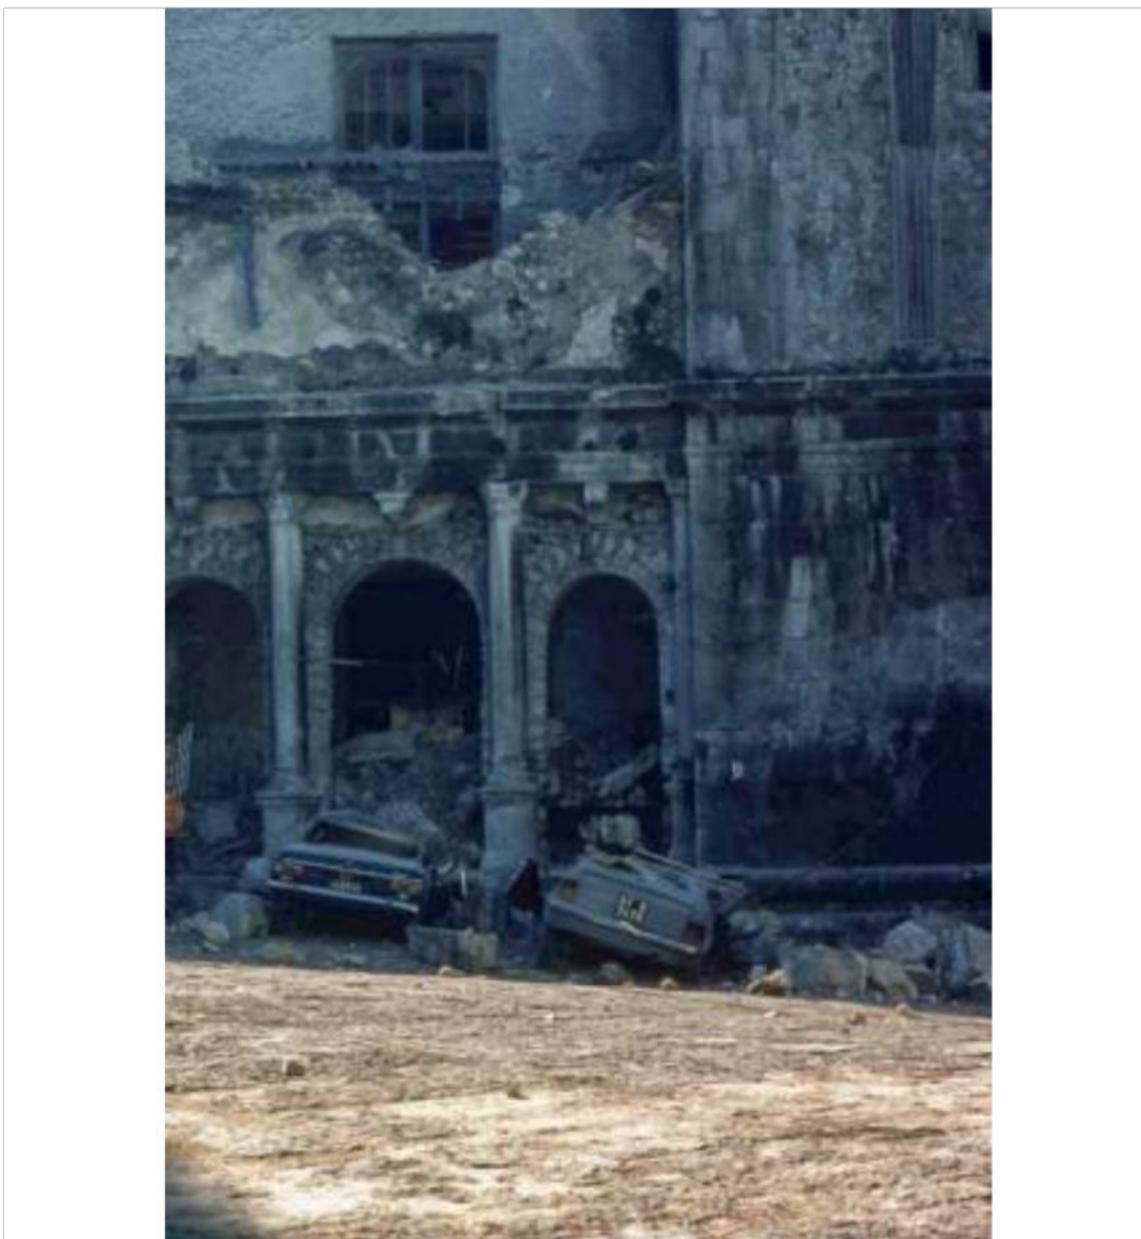
Figura 64: Bagnoli Irpino: auto danneggiate dal crollo di parte della Chiesa di S. Domenico e del suo campanile (Foto T. Chieffo, 1980).

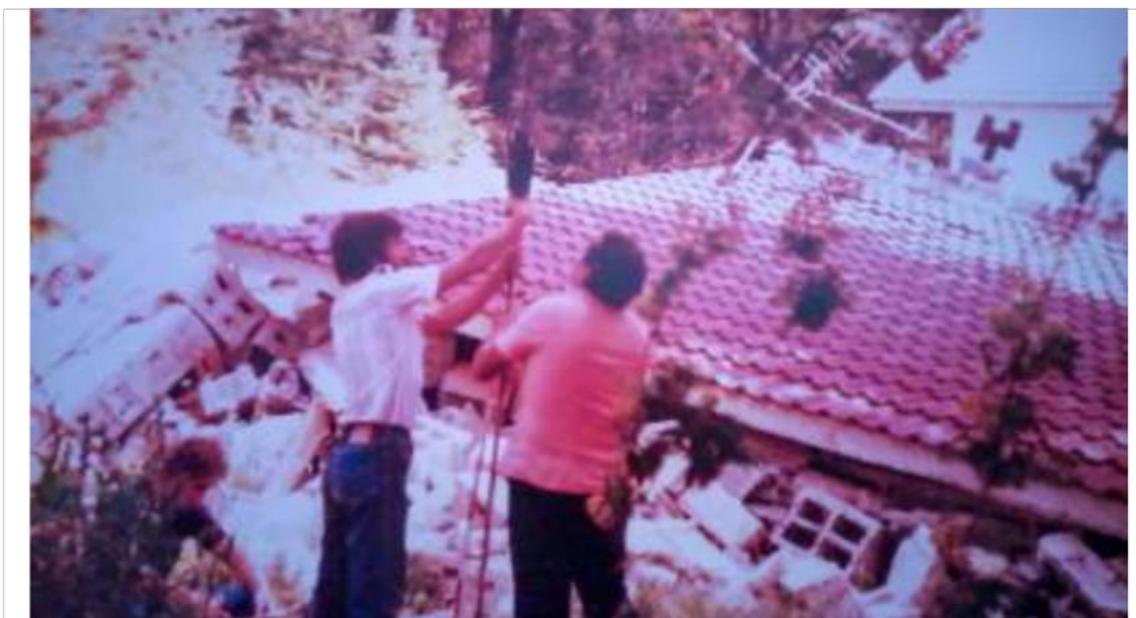
Figura 65: Edificio crollato a Laceno (Foto A. Capone, 1980).

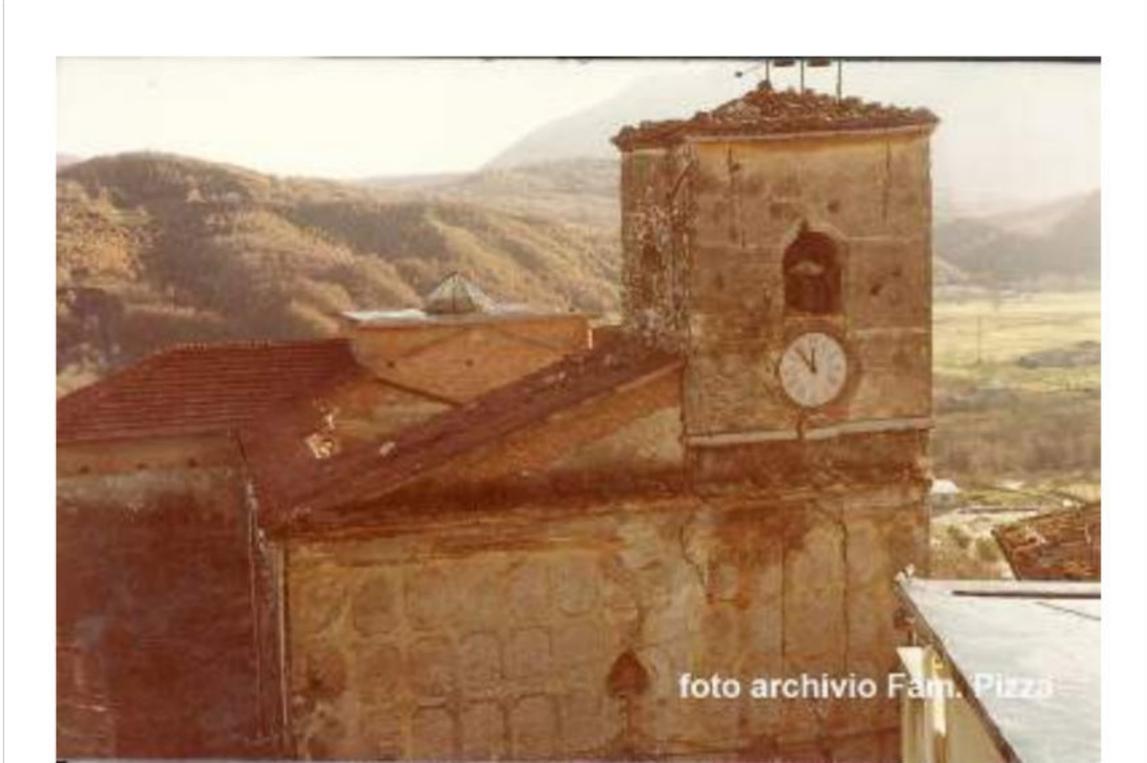
Figura 66: Cassano Irpino: la chiesa di San Bartolomeo Apostolo gravemente danneggiata, dopo il terremoto del 1980 (Novembre 1980).

Subì gravissimi danni la Chiesa Matrice di San Bartolomeo Apostolo (Fig. 66), in cui crollarono quasi totalmente la copertura della navata e parzialmente le volte e la cupola e si aprirono lesioni profonde e diffuse nelle murature. Subì gravi danni alla struttura portante del campanile, che dovette essere abbattuto.

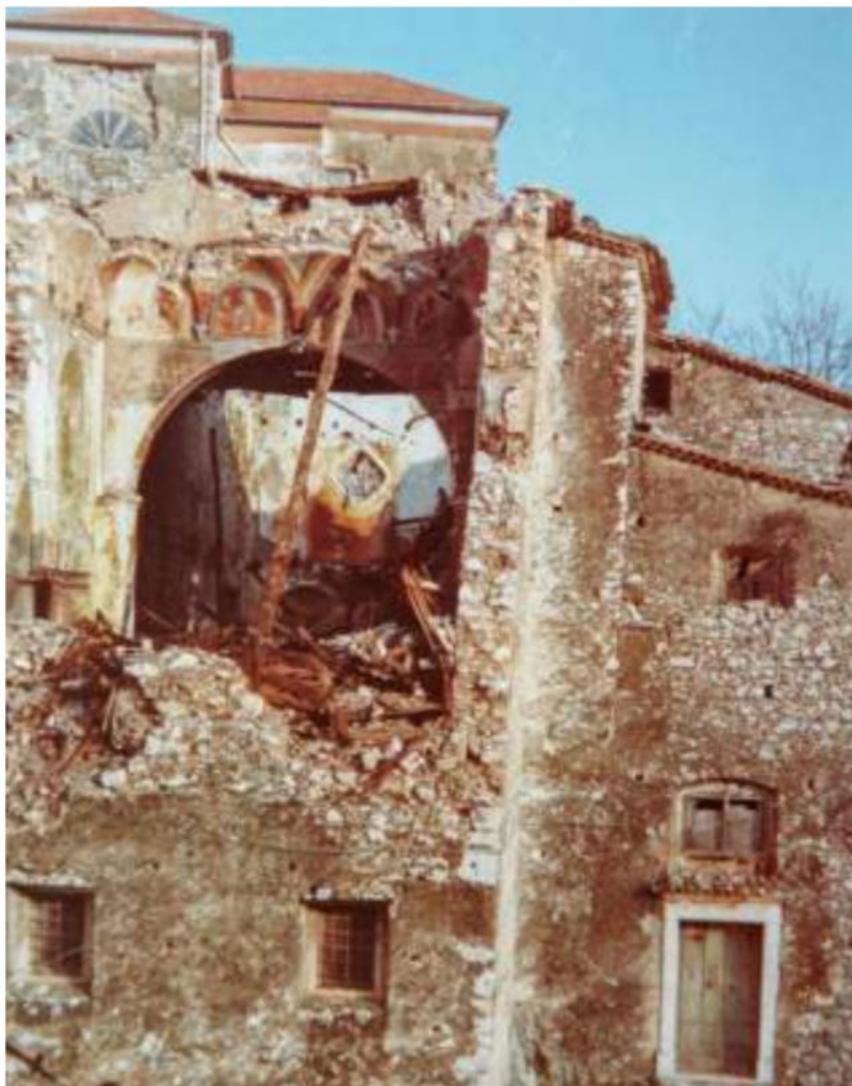
Figura 67: Cassano Irpino: i crolli subiti dalla chiesa Santa Maria delle Grazie (Novembre 1980; Foto I. De Blasio).

Danni estremamente gravi furono rilevati anche nella chiesa di Santa Maria delle Grazie (Fig. 67), che già dagli anni '70 versava in precarie condizioni statiche ed era chiusa al culto. Crollarono le coperture e risultarono lesionate e sconnesse le strutture portanti (Proietti, 1985-89). Rimase indenne il Trittico

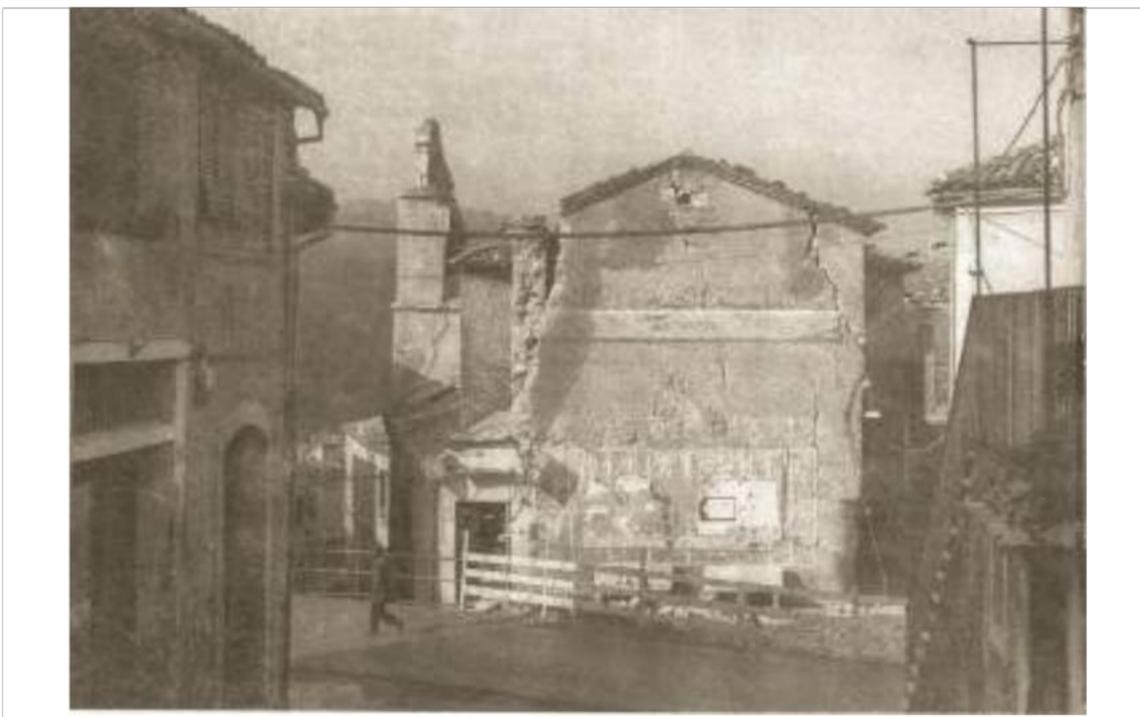
Figura 68: Castelfranci: la chiesa di San Nicola danneggiata dal sisma (Foto Archivio A. Di Napoli, 1980).

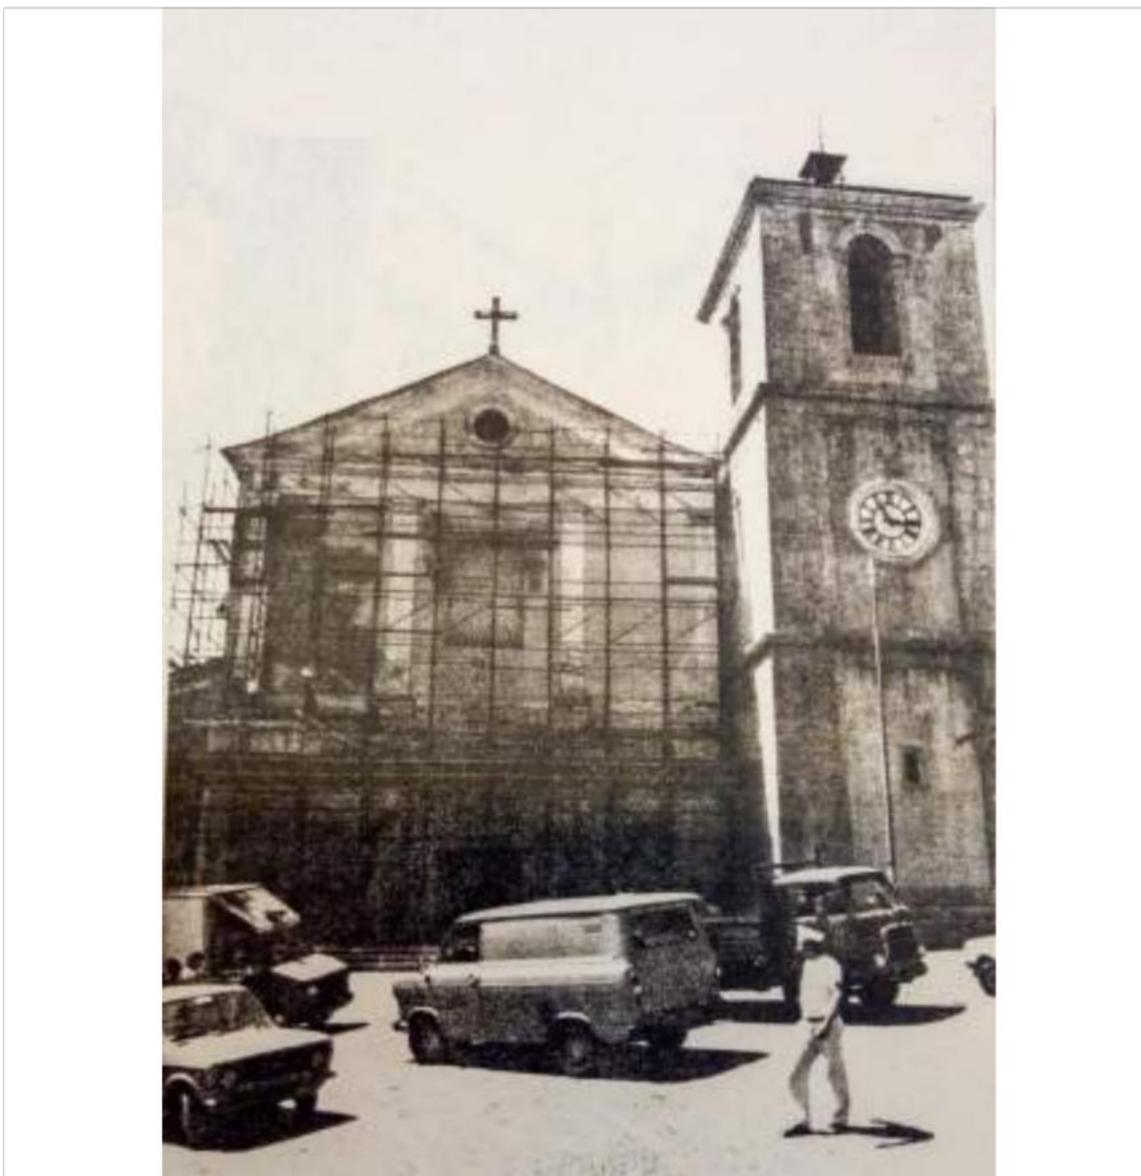
Figura 69: Montella: la chiesa di S. Maria del Piano messa in sicurezza dopo i danni subiti dal sisma (Foto Archivio Soprintendenza Archeologia, Belle Arti e Paesaggio – SABAP, per le province di Salerno e Avellino).

sismico (Dietro Corte, Piedipastini, Fontana) (Capone, 1991). Ci furono 10 morti e 290 feriti, le persone rimaste senzatetto furono 1.191 (13,5%) su un totale di 8.738 abitanti. Il Castello del Monte, situato su un colle sovrastante l'abitato a 800 metri s.l.m., subì crolli e sconessioni. Oltre 20 chiese monumentali subirono danni rilevanti. In particolare, nella Seicentesca chiesa di S. Maria della Libera crollò il timpano della facciata e si aprirono ampie lesioni, sia nelle murature e negli archi, sia nelle coperture. Gravi danni furono riscontrati anche nella chiesa di S. Maria del Monte, già in avanzato stato di degrado e di semiabbandono, con serie conseguenze per la salvaguardia del ricco patrimonio artistico Sei-Settecentesco conservato al suo interno (dal pavimento maiolicato all'antico organo). Nella chiesa di S. Maria del Piano la facciata si distaccò dai muri longitudinali della navata centrale e ci furono gravi dissesti, con caduta di calcinacci all'interno. La cornice di coronamento del campanile è parzialmente crollata (Fig. 69).

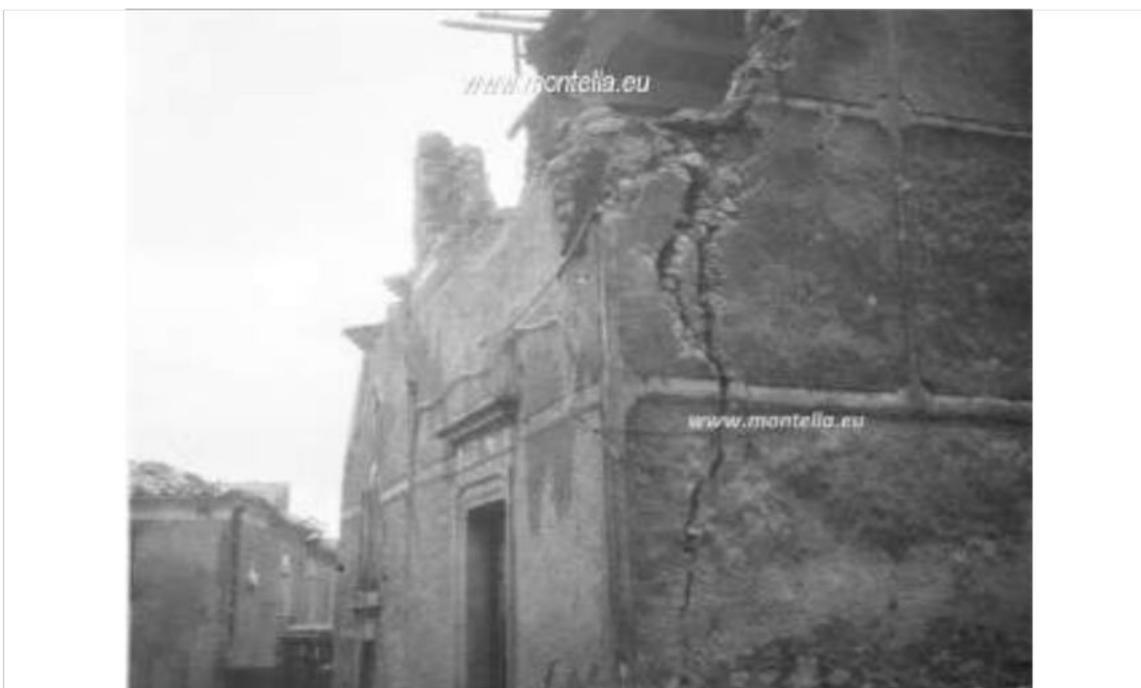
Figura 70: Montella: la chiesa dell'Annunziata gravemente danneggiata dal terremoto e non più ricostruita (Foto da Montella.eu).

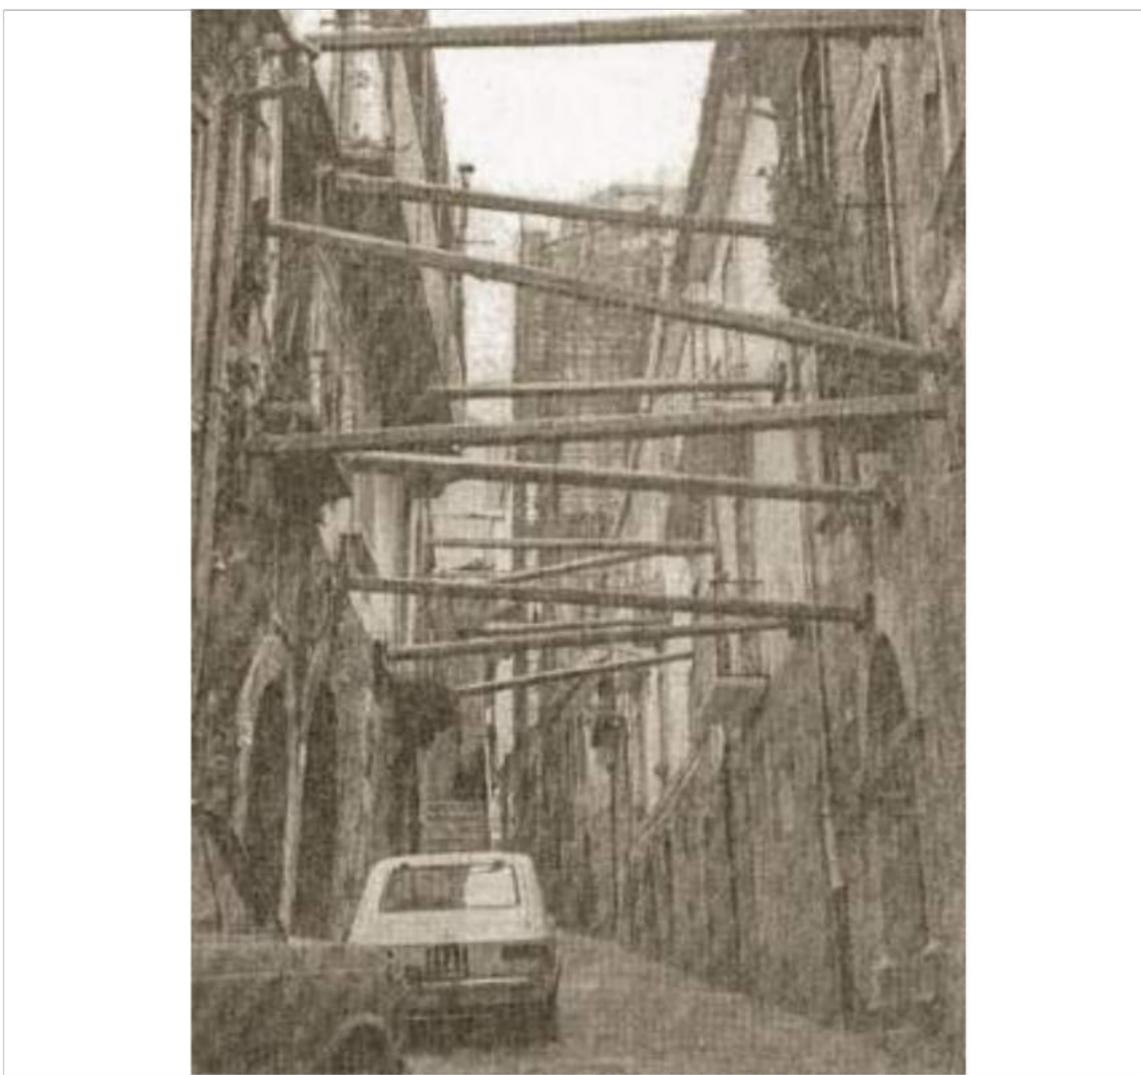
Figura 71: Bagnoli Irpino, Via D’Auliso: abitazioni sostenute da puntellamenti, sullo sfondo si osserva il campanile della Chiesa di S. Domenico (Foto T. Aulisa).

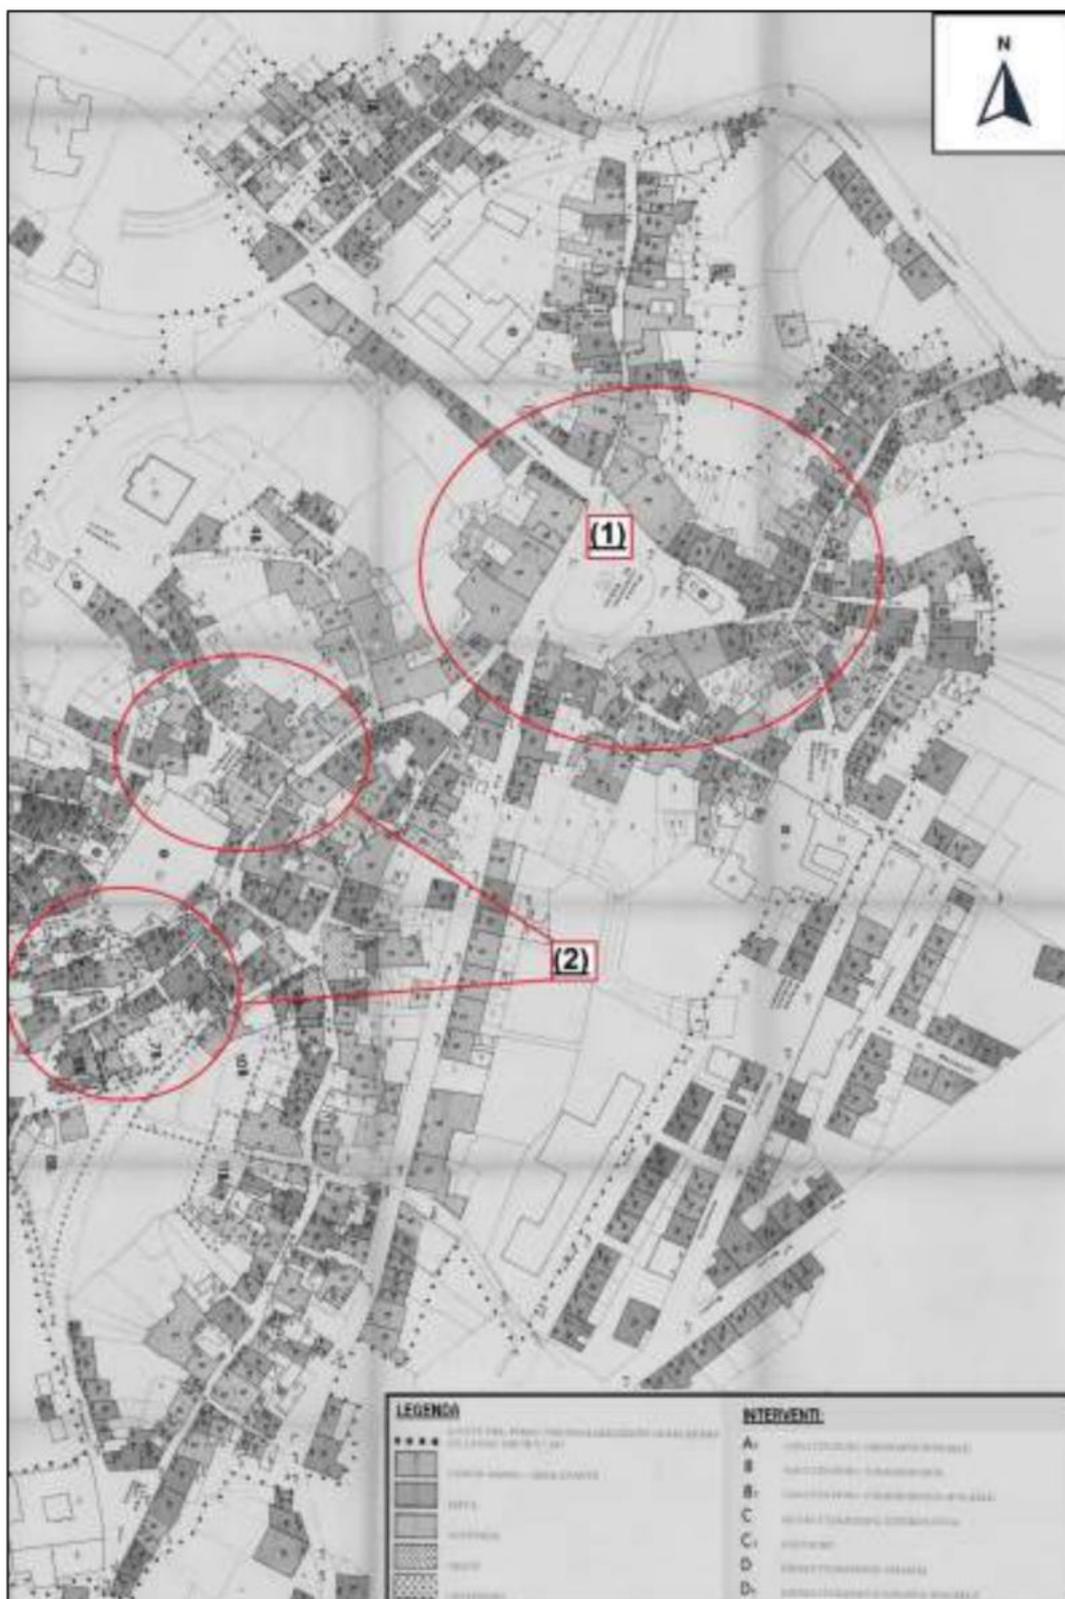
Figura 72: Carta dei danni di Bagnoli Irpino e interventi di recupero, con evidenziate le aree maggiormente danneggiate: (1) Piazza L. Di Capua; (2) Aree alla base del contrafforte "Serra-Giudecca". (Brecci and Cristiano, 1988).

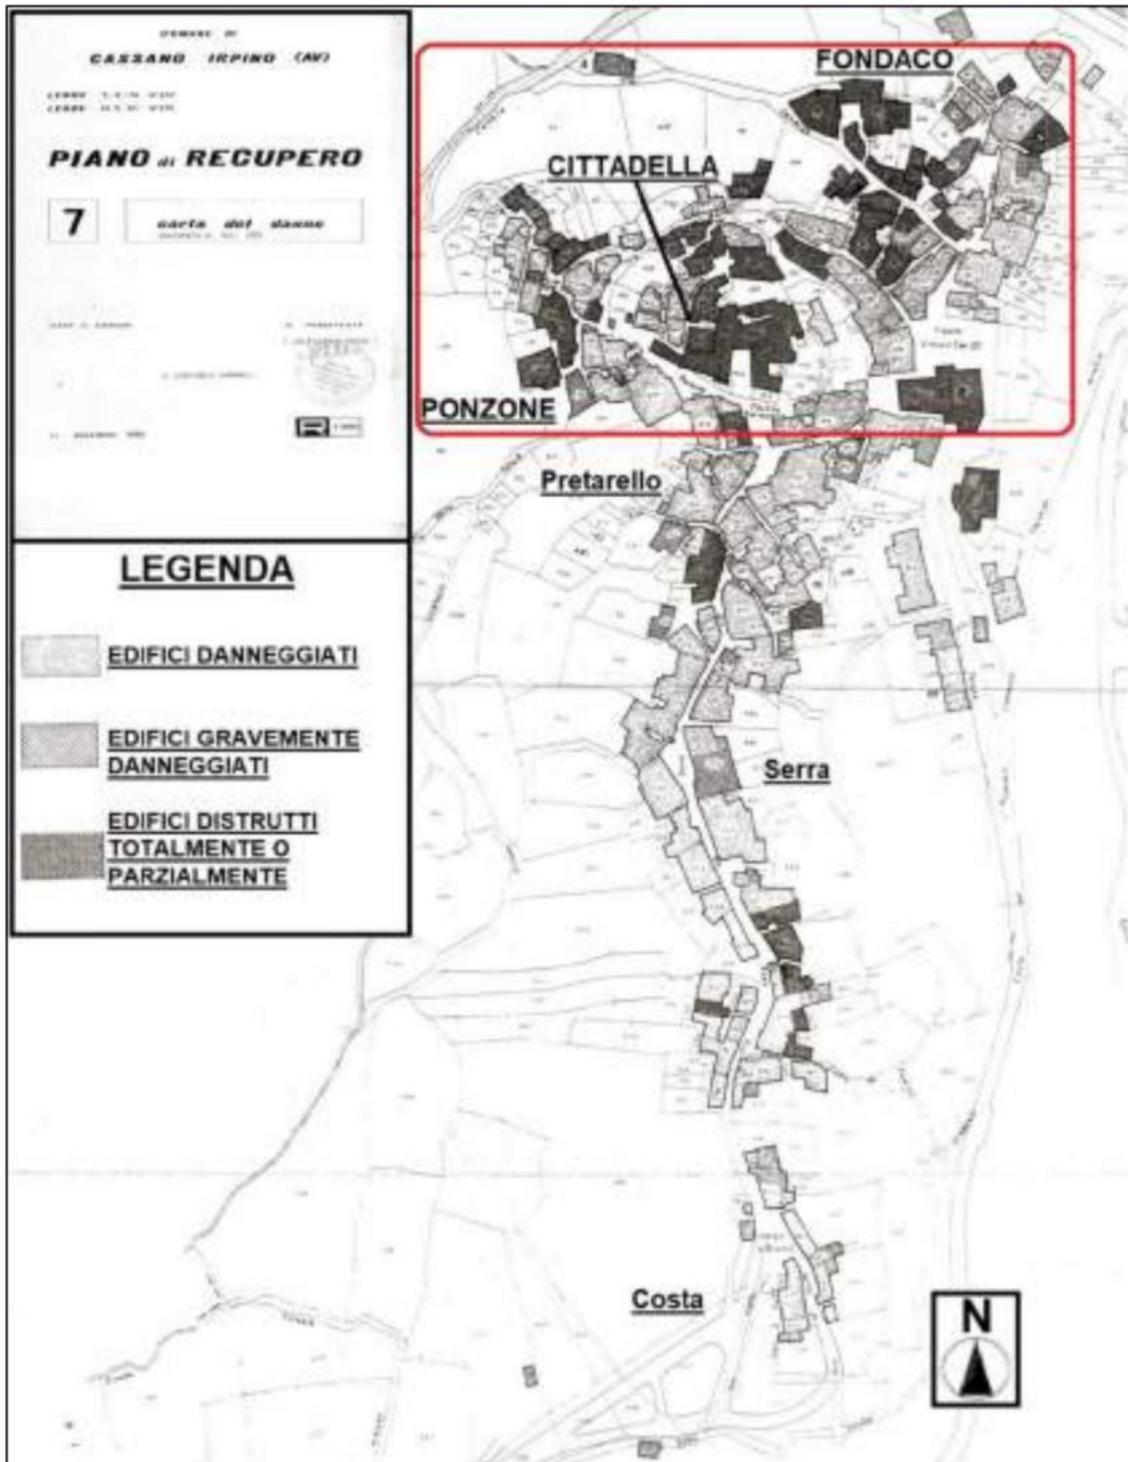
Figura 73: Carta dei danni di Cassano Irpino, con evidenziata l'area maggiormente danneggiata (Ventre, 1983).

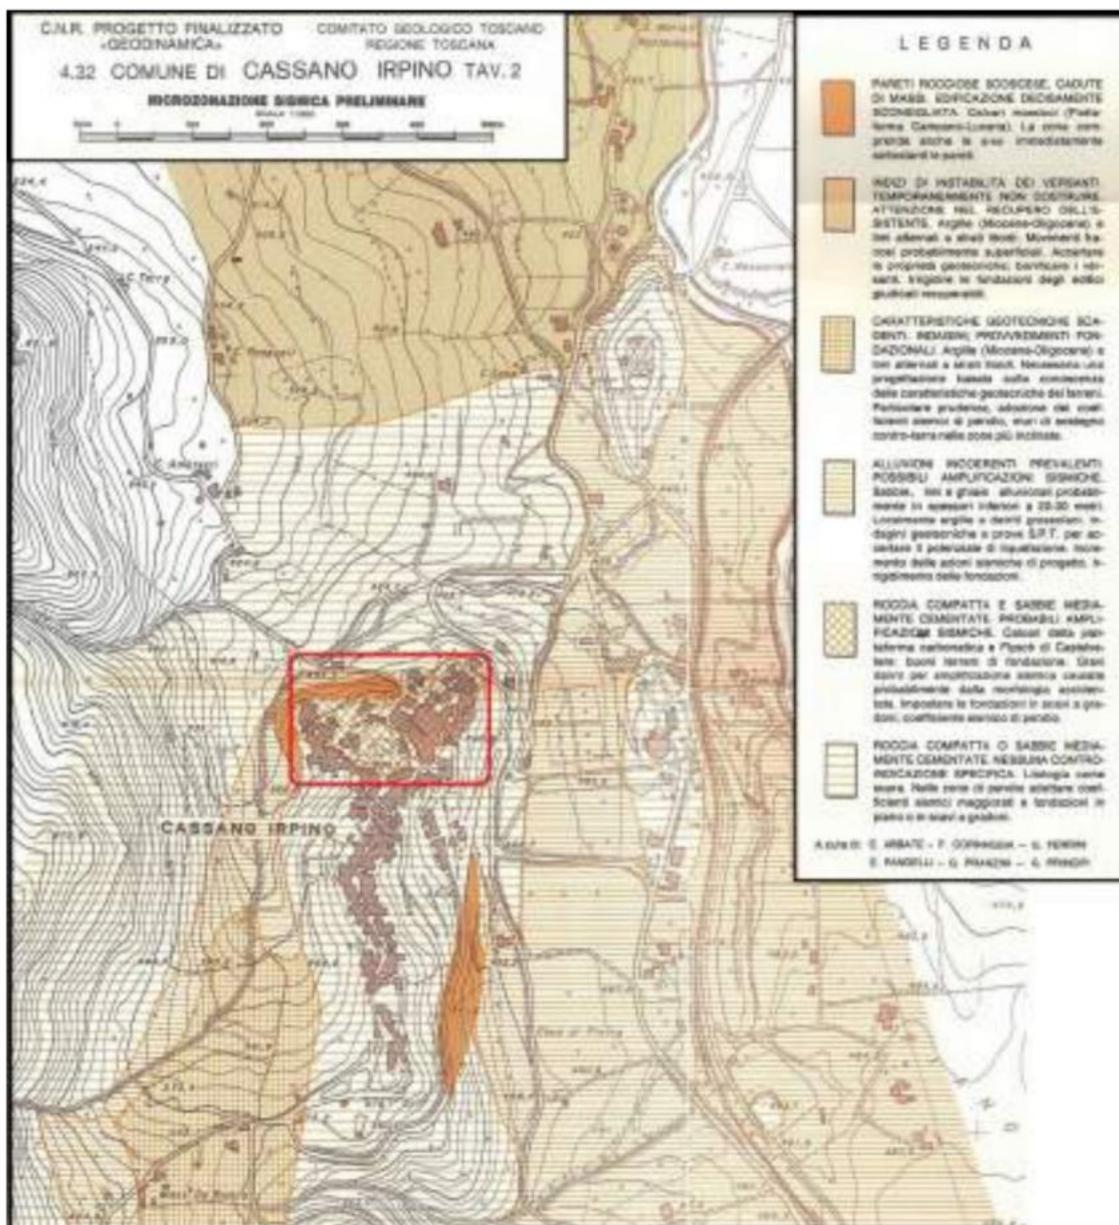
Figura 74: Cassano Irpino: carta di microzonazione sismica preliminare del Progetto Finalizzato Geodinamica, con evidenziata l'area maggiormente danneggiata (Abbate et al., 1981).

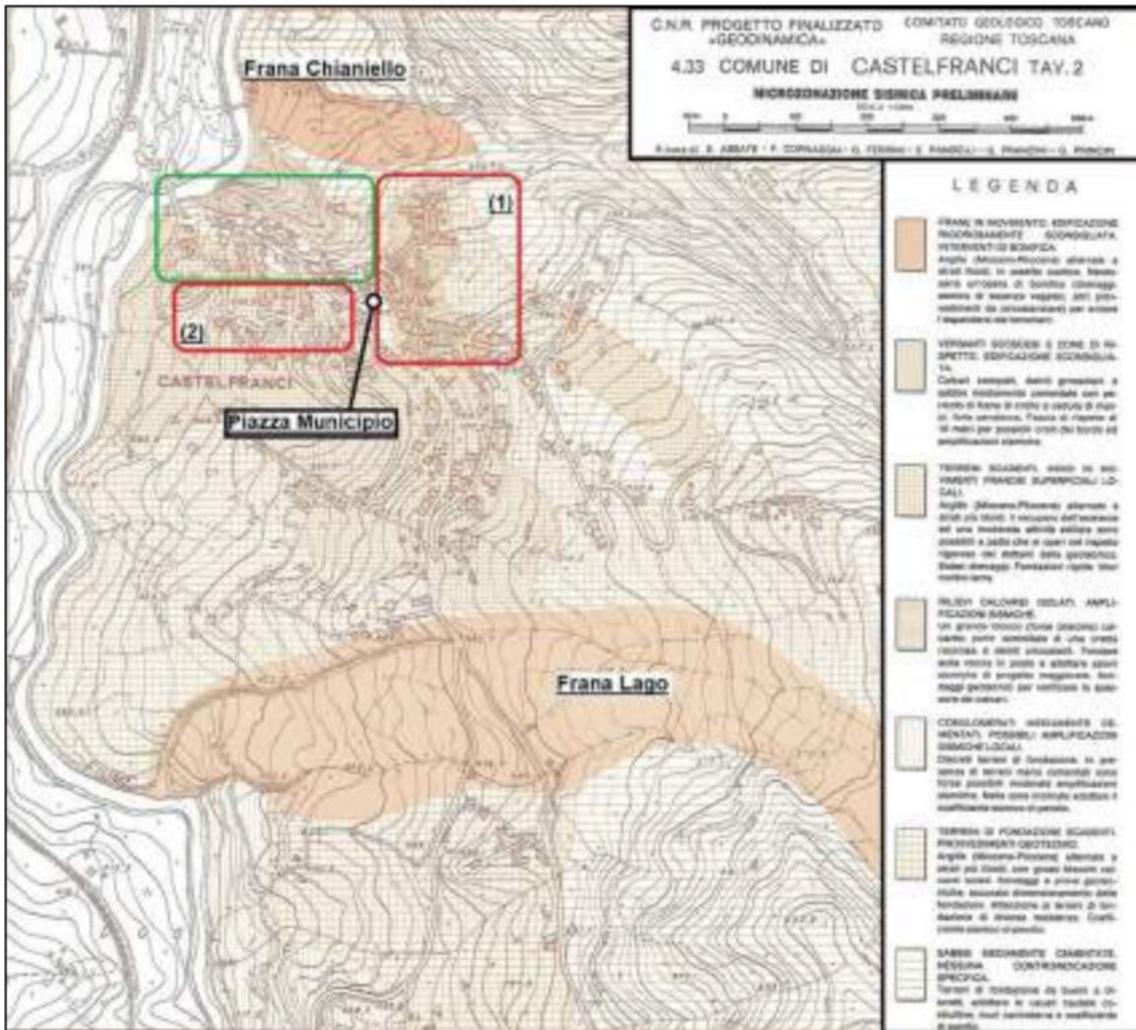
Figura 75: Castelfranci: carta di microzonazione sismica preliminare del P.F.G. Evidenziate: in verde, l'area a minor livello di danneggiamento; in rosso, le aree maggiormente danneggiate (1) area comprendente le vie Venezia, Foria e Stella, (2) area di Piazza Largo Soccorso (Abbate et al., 1981).
