UNIVERSITÀ DEGLI STUDI DELL'INSUBRIA
DIPARTIMENTO DI SCIENZA E ALTA TECNOLOGIA
Laurea Magistrale in Scienze Ambientali

LA RESILIENZA
NELL'ALTA VALLE DEL CALORE (AV)
41 ANNI DOPO IL TERREMOTO DEL 1980.
L'ESEMPIO DI BAGNOLI IRPINO, CASSANO
IRPINO, CASTELFRANCI E MONTELLA

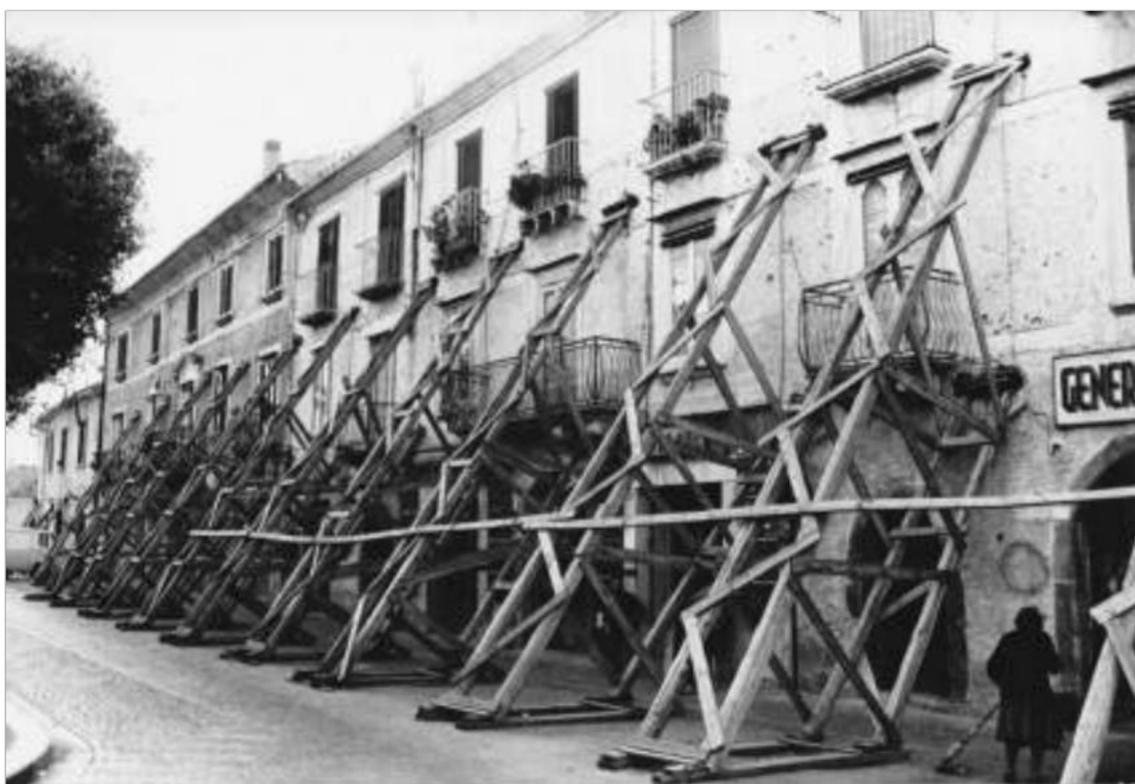
Figura 77: Bagnoli Irpino: edifici puntellati in Piazza Di Capua (Foto T. Chieffo).

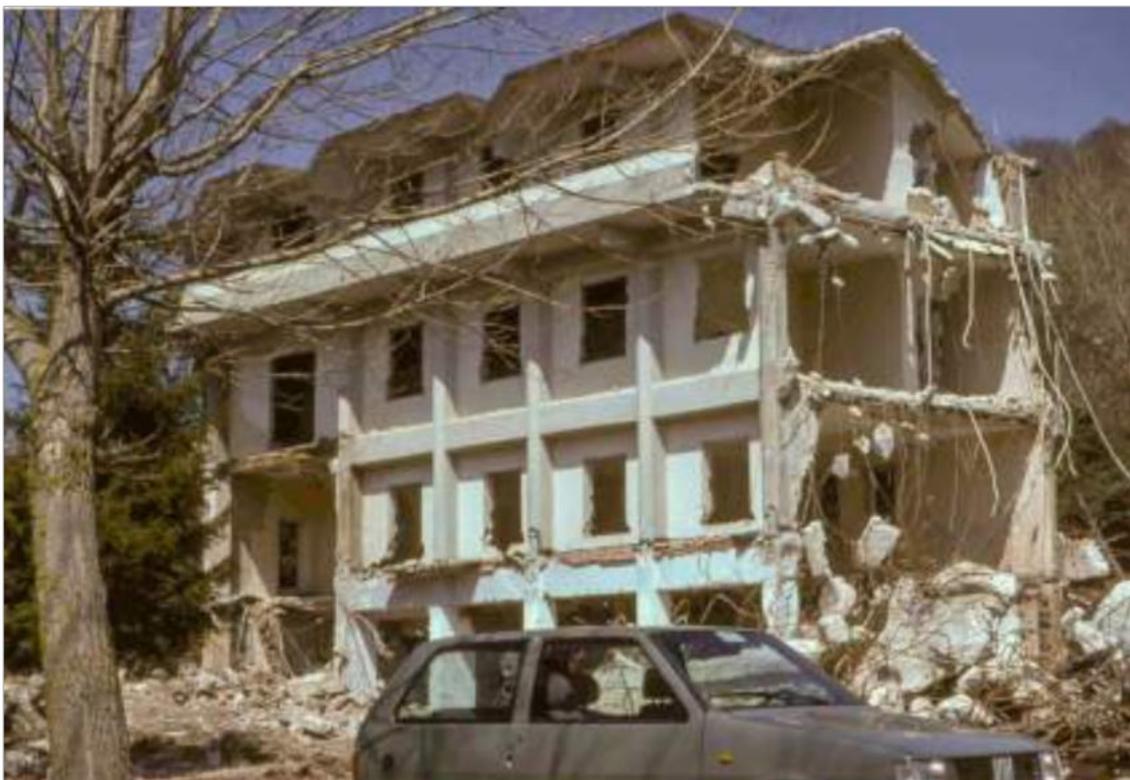
Figura 78: Bagnoli Irpino: edificio semicrollato a Laceno (Foto T. Chieffo).

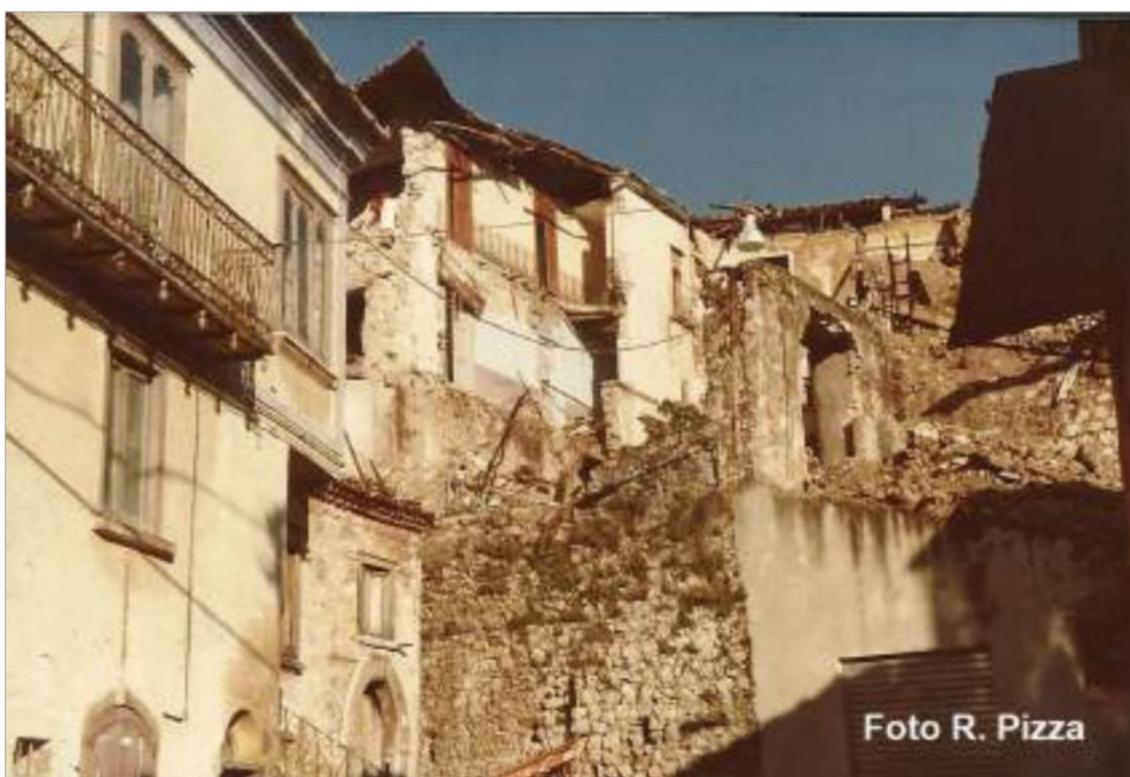
Figura 79: Cassano Irpino: il Palazzo Baronale pochi giorni dopo il sisma.

si strinse sempre più, ma purtroppo non raggiunse lo zero. Mancavano all'appello alcune persone, che abitavano al Palazzo Baronale, edificio tra i più danneggiati del paese (Fig. 79). I nonni e due nipotine rimasero sepolti sotto il crollo di una canna fumaria. Le loro voci furono udite dai volontari che tentarono di portare i primi soccorsi, ma il buio e le difficili condizioni di accesso al luogo, considerata anche l'instabilità dell'edificio, impedirono il pronto intervento. All'indomani qualsiasi intervento fu vano, nessuno dei quattro si salvò, nonostante i nonni avessero disperatamente provato a fare scudo con i loro corpi, anche per le nipotine non ci fu nulla da fare.

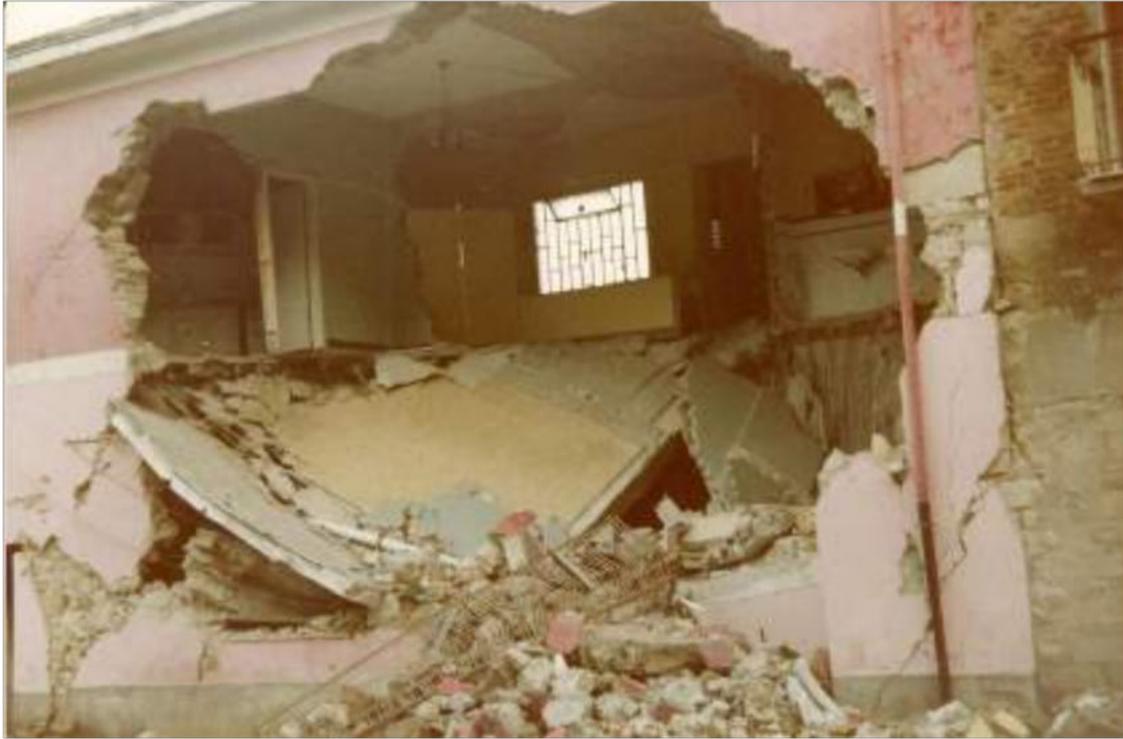
Figura 81: Montella: edificio crollato in Via M. Cianciulli (Foto V. Sesso).

quella di uscire dall'edificio in cui ci si trovava per evitare che questo collassasse (Fig. 81). Per tutti, in quei momenti prevalse la paura, amplificata dal buio e dalla polvere, sprigionata dai crolli, che avvolgeva tutto il paese. Diverse persone perlustrarono il paese, anche per sincerarsi delle condizioni di parenti e amici, altri rimasero in luoghi considerati più sicuri, nei pressi delle proprie abitazioni. Se i rioni alti furono poco danneggiati dal sisma, vi fu comunque una vittima, colpita dal crollo di un portone, i rioni bassi furono gravemente danneggiati. Nelle aree di Fontana (Fig. 82), Santa Lucia e Piedipastini numerosi furono i danneggiamenti e anche i crolli. Fu gravemente danneggiata anche la parte inferiore di Corso Umberto I (Fig. 83), comprendente anche la Caserma dei Carabinieri.

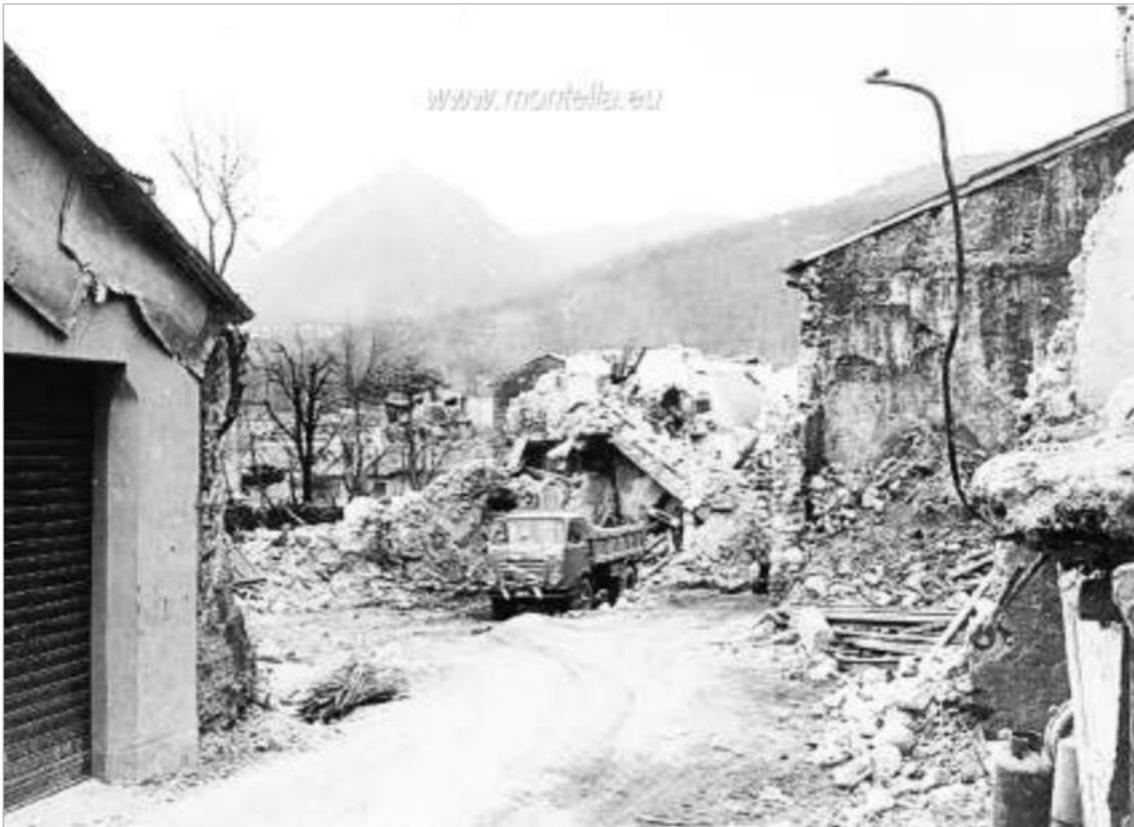
Figura 82: Montella: danneggiamento diffuso nel rione Fontana (Foto da Montella.eu).

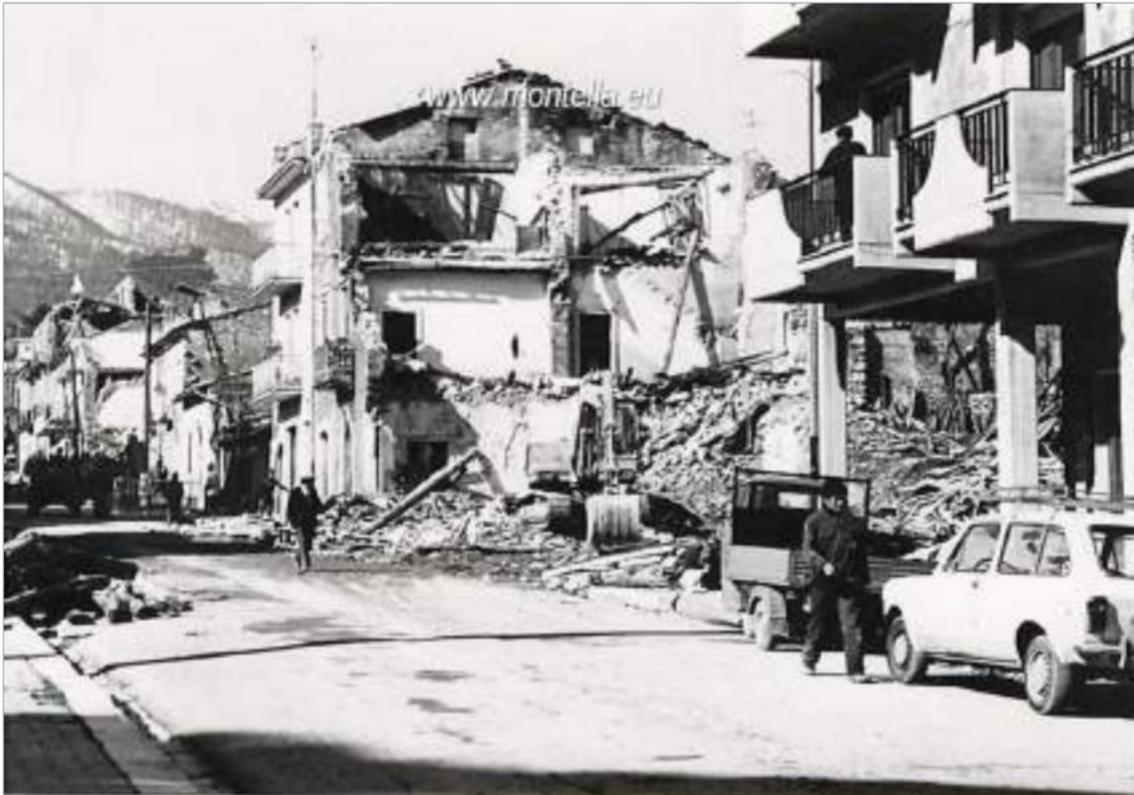
Figura 83: Montella: danni e crolli lungo Corso Umberto I (Foto da Montella.eu).

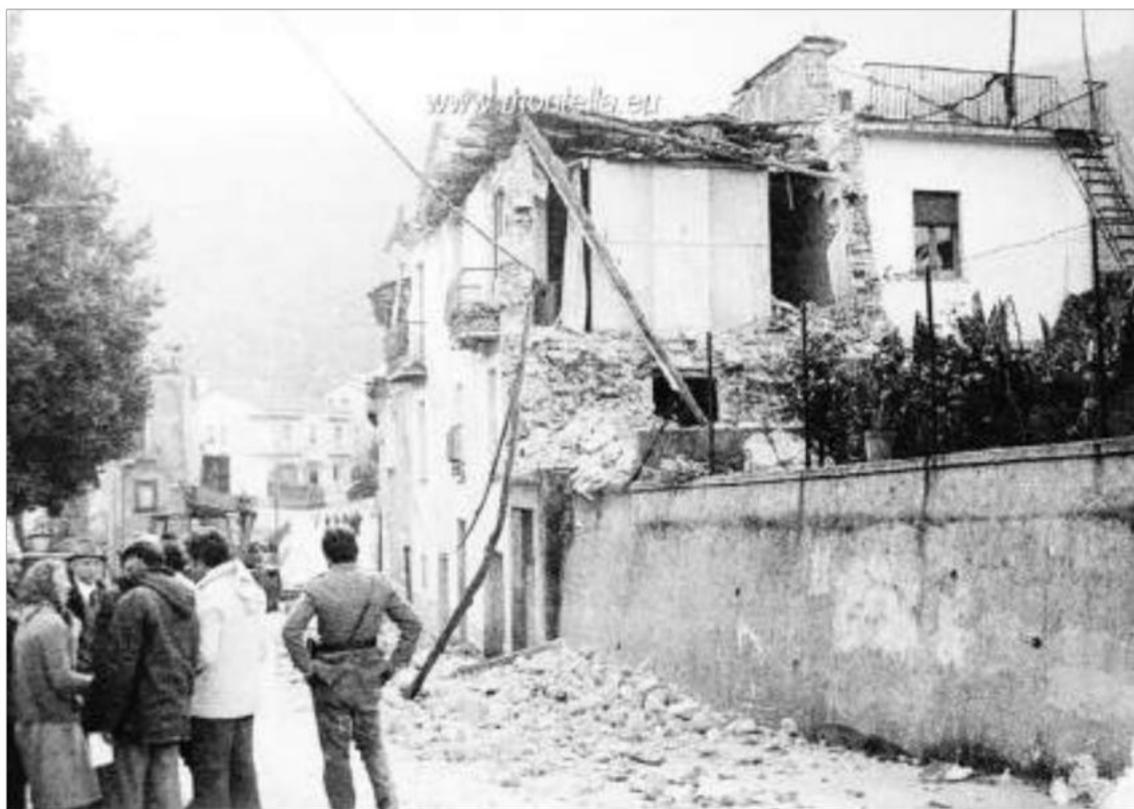
Figura 84: Montella: danneggiamento in Via Piedipastini (Foto da Montella.eu).

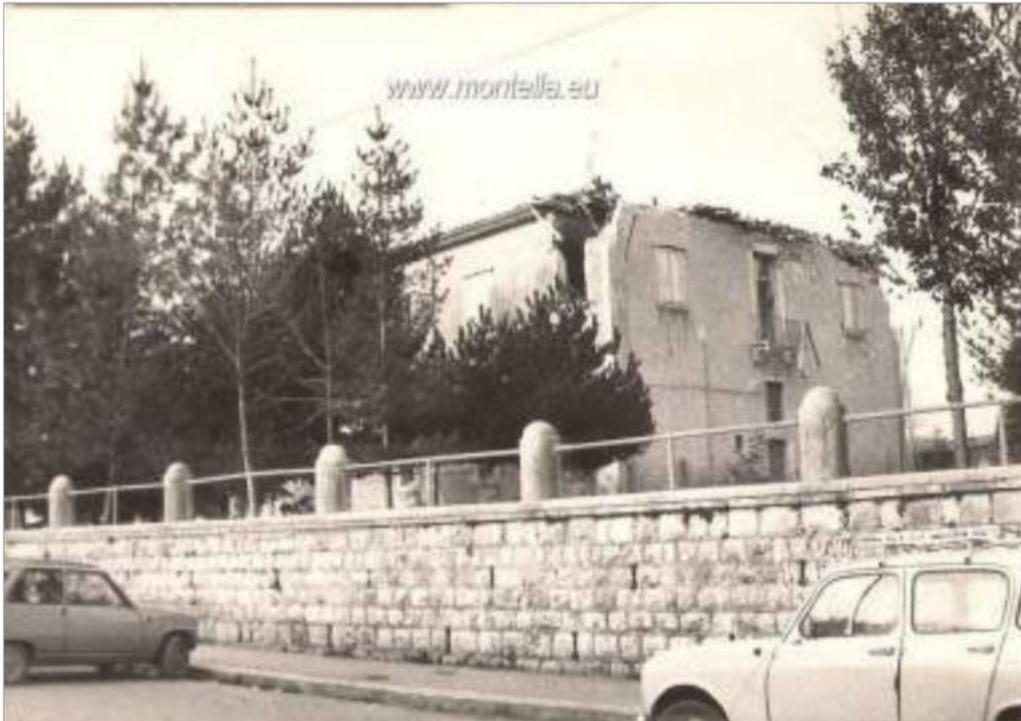
Figura 93: Montella: Caserma dei Carabinieri danneggiata del sisma e in seguito abbattuta (Foto da Montella.eu).

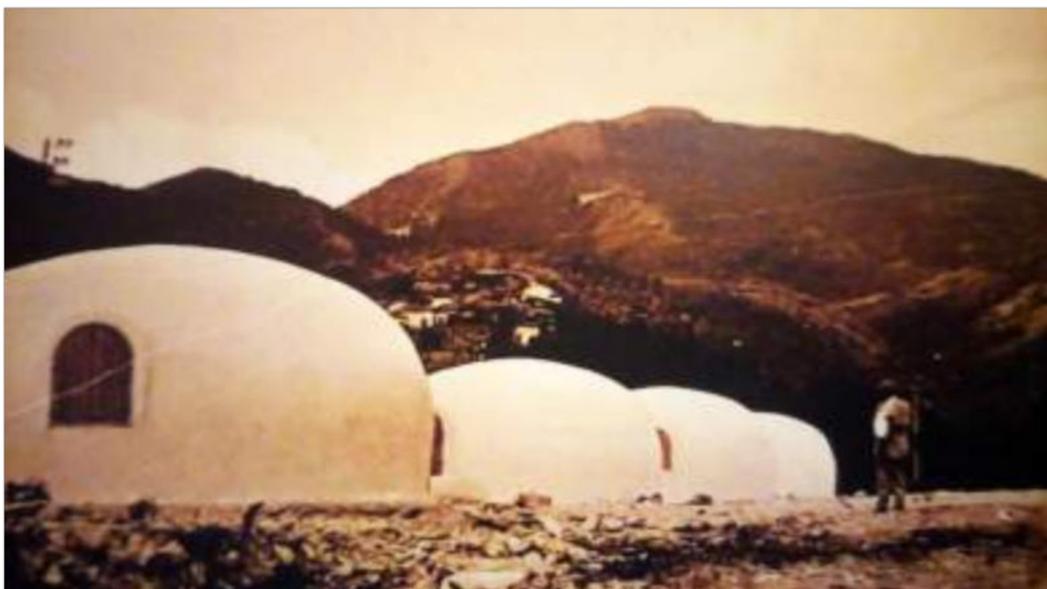
Figura 97: Termoigloo in loc. Campo dei Preti a Montella (1981; Foto S. Moscariello).

A Campo dei Preti, dove le opere di urbanizzazione furono realizzate dalla "Ditta S. Garofalo", furono installati 44 prefabbricati e 25 Termoigloo (Fig. 97). Questi ultimi erano strutture in polistirolo espanso semisferiche, ricoperte di rete metallica e cemento, intonacati all'interno, poggianti su una piattaforma di cemento. L'interno era di circa 30 mq, con un'altezza massima di 3 metri. Erano divisi da pannelli in legno in servizi e in zona letto-soggiorno. Queste strutture furono donate dalla Regione Siciliana, che le pagò circa 500 milioni di Lire. Però non erano strutture comode, tanto che furono praticamente inutilizzate e vennero completamente rimosse nel 1991.

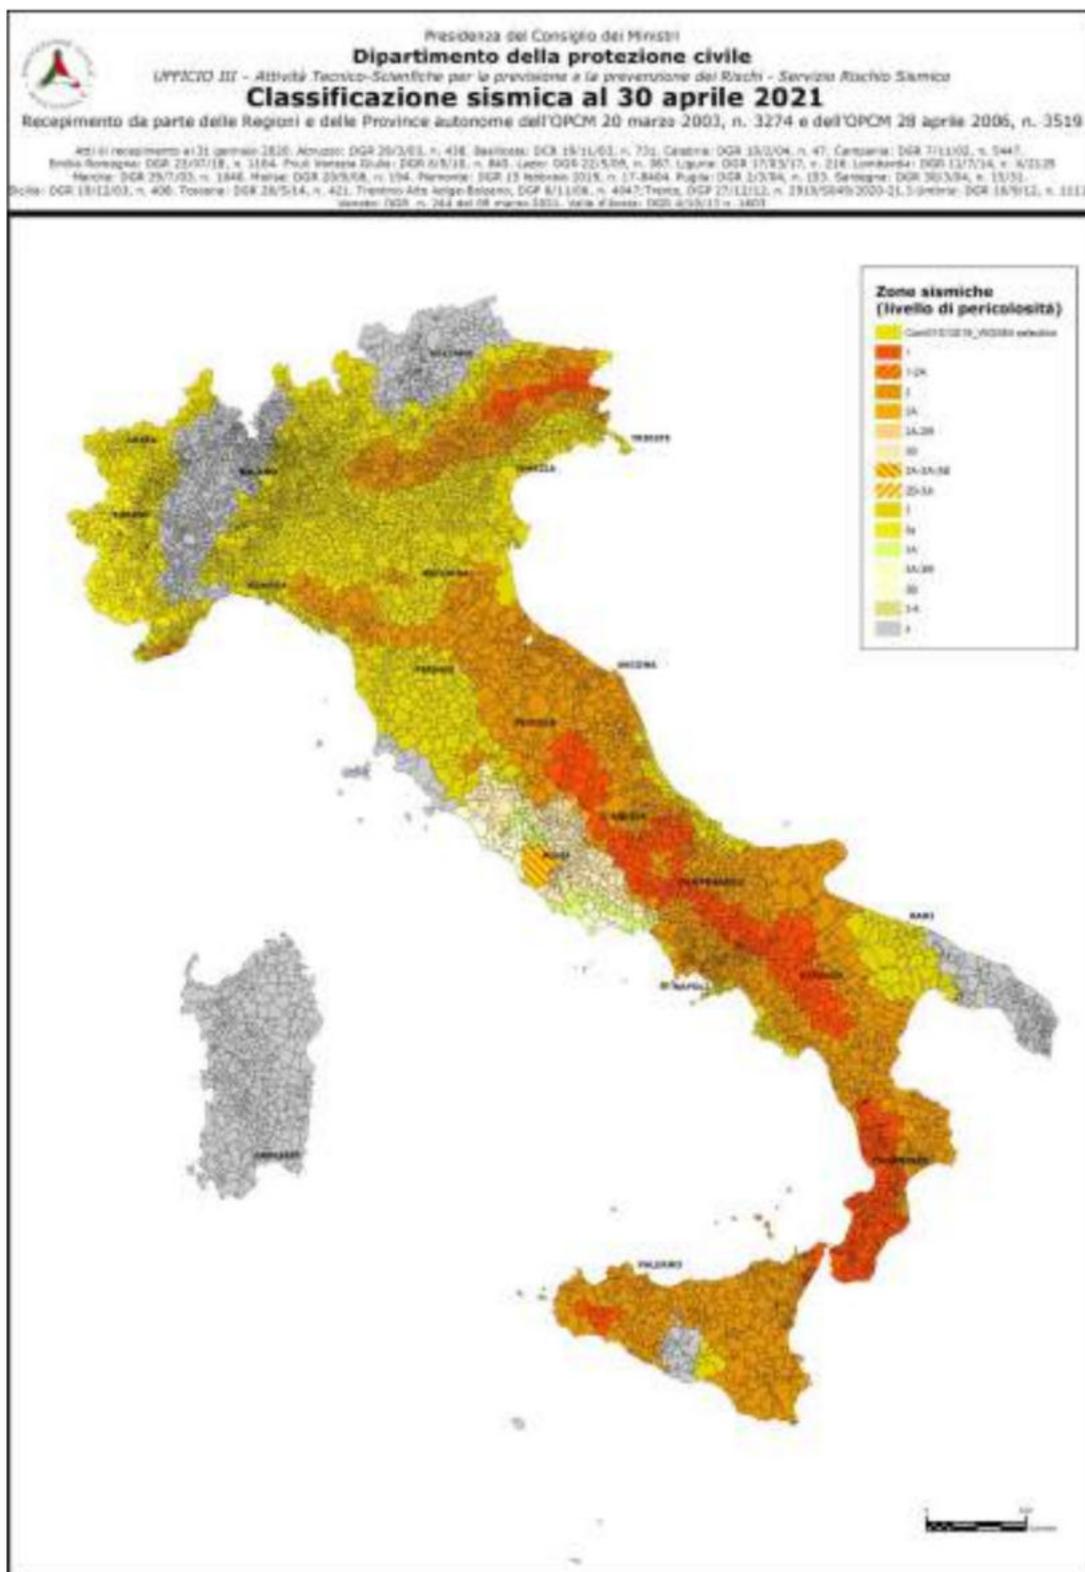
Figura 133: Classificazione sismica del territorio italiano, aggiornata al 2021 (Dipartimento della Protezione Civile).

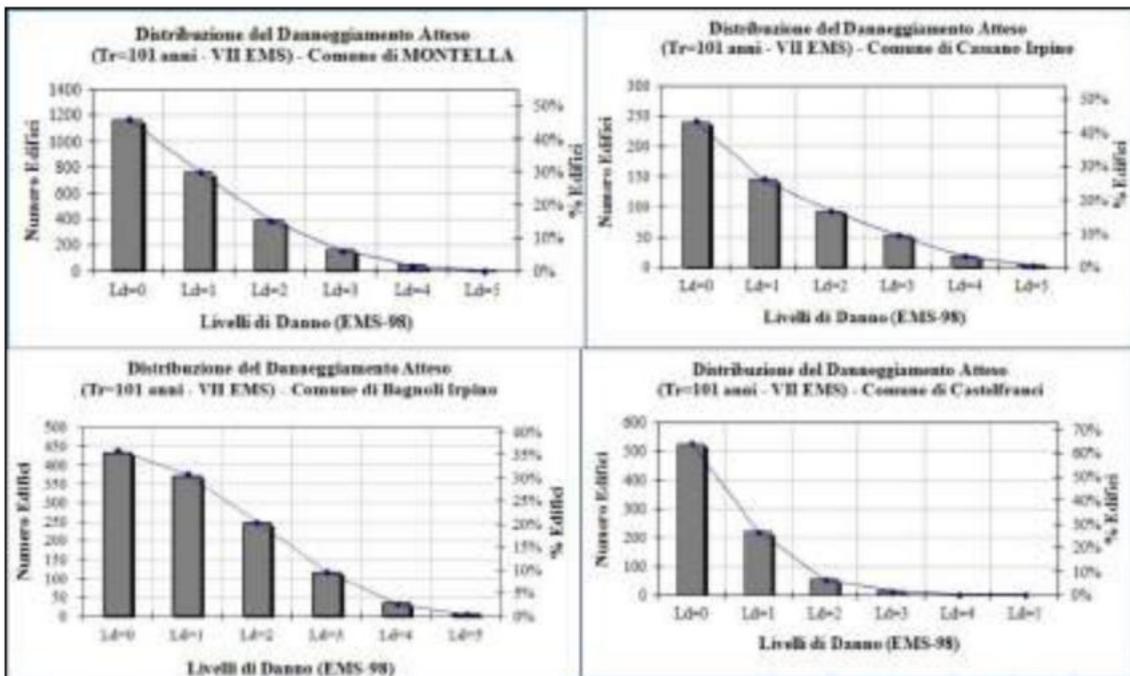
Figura 134: Livelli di danno nei comuni di Montella, Bagnoli Irpino, Cassano Irpino e Castelfranci, per eventi di riferimento con $Tr=101$ anni (Di Nardo et al., 2015).

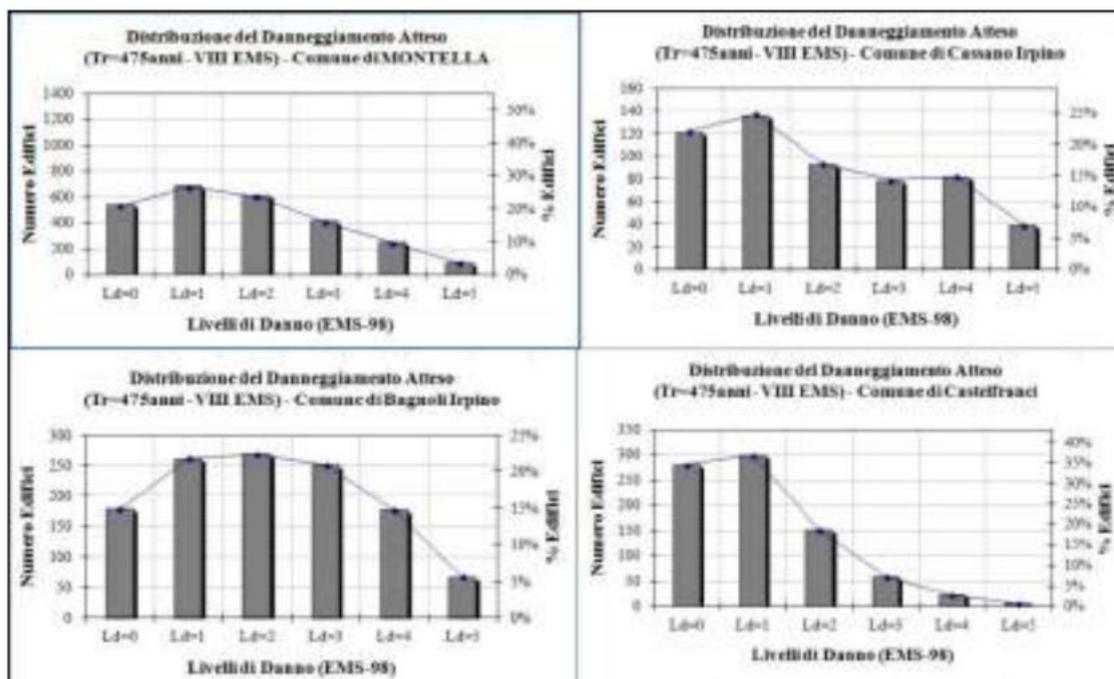
Figura 135: Livelli di danno nei comuni di Montella, Bagnoli Irpino, Cassano Irpino e Castelfranci, per eventi di riferimento con $Tr=475$ anni (Di Nardo et al., 2015).

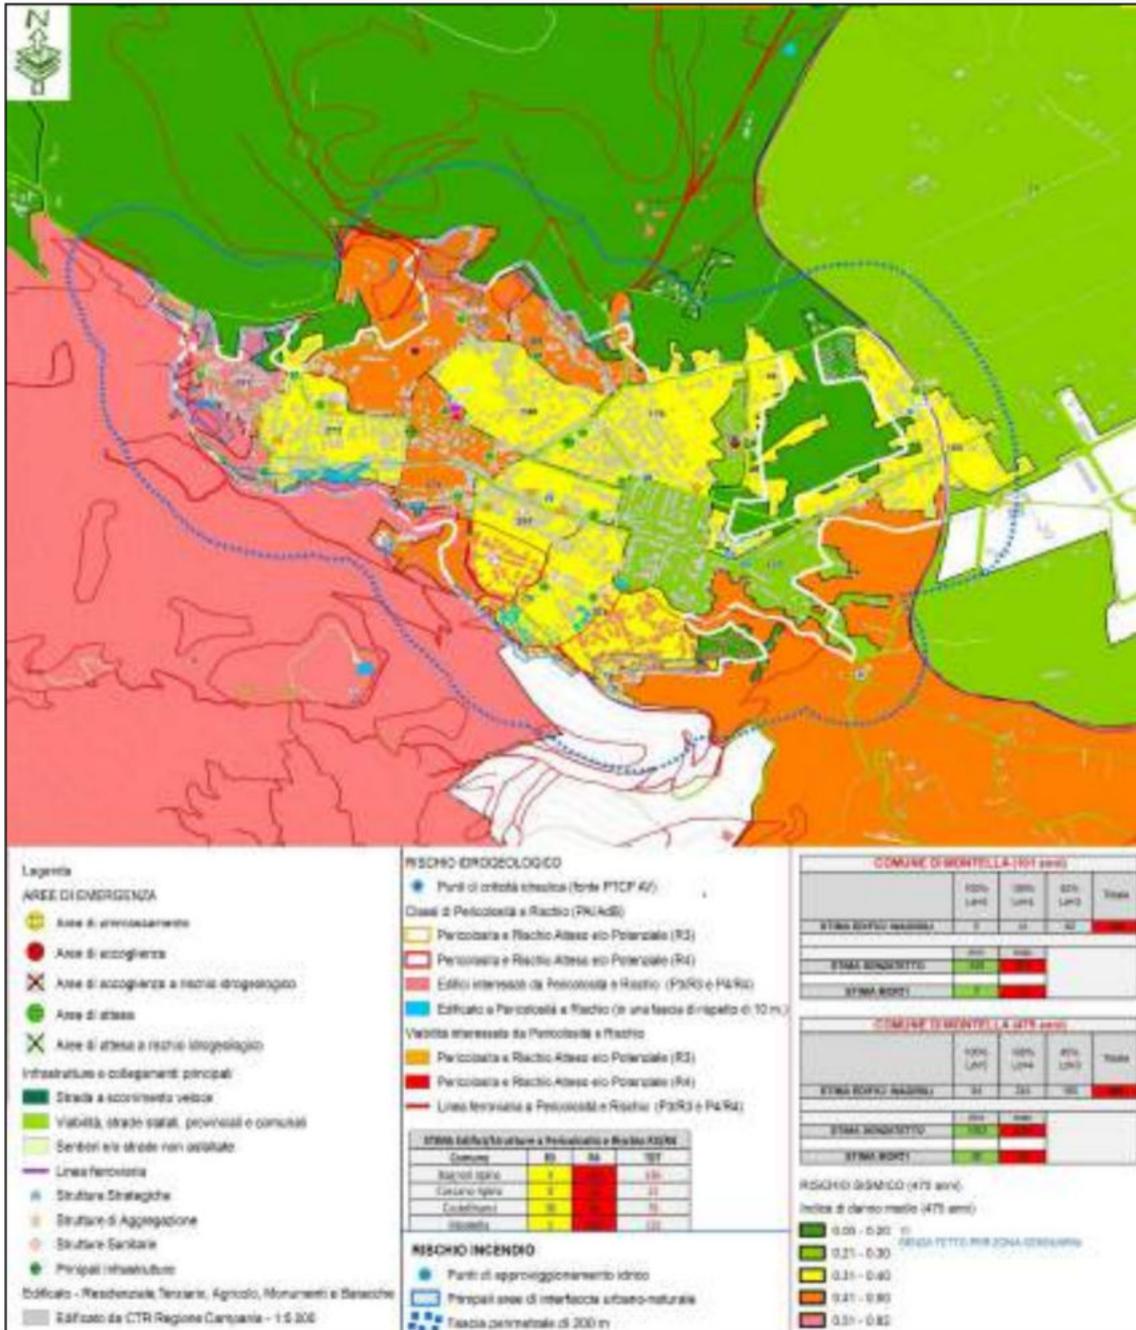
Figura 136: Dati scenari di evento e danno, rischio sismico e idrogeologico, modello di intervento comune di Montella (Piano di Emergenza Intercomunale, 2015).

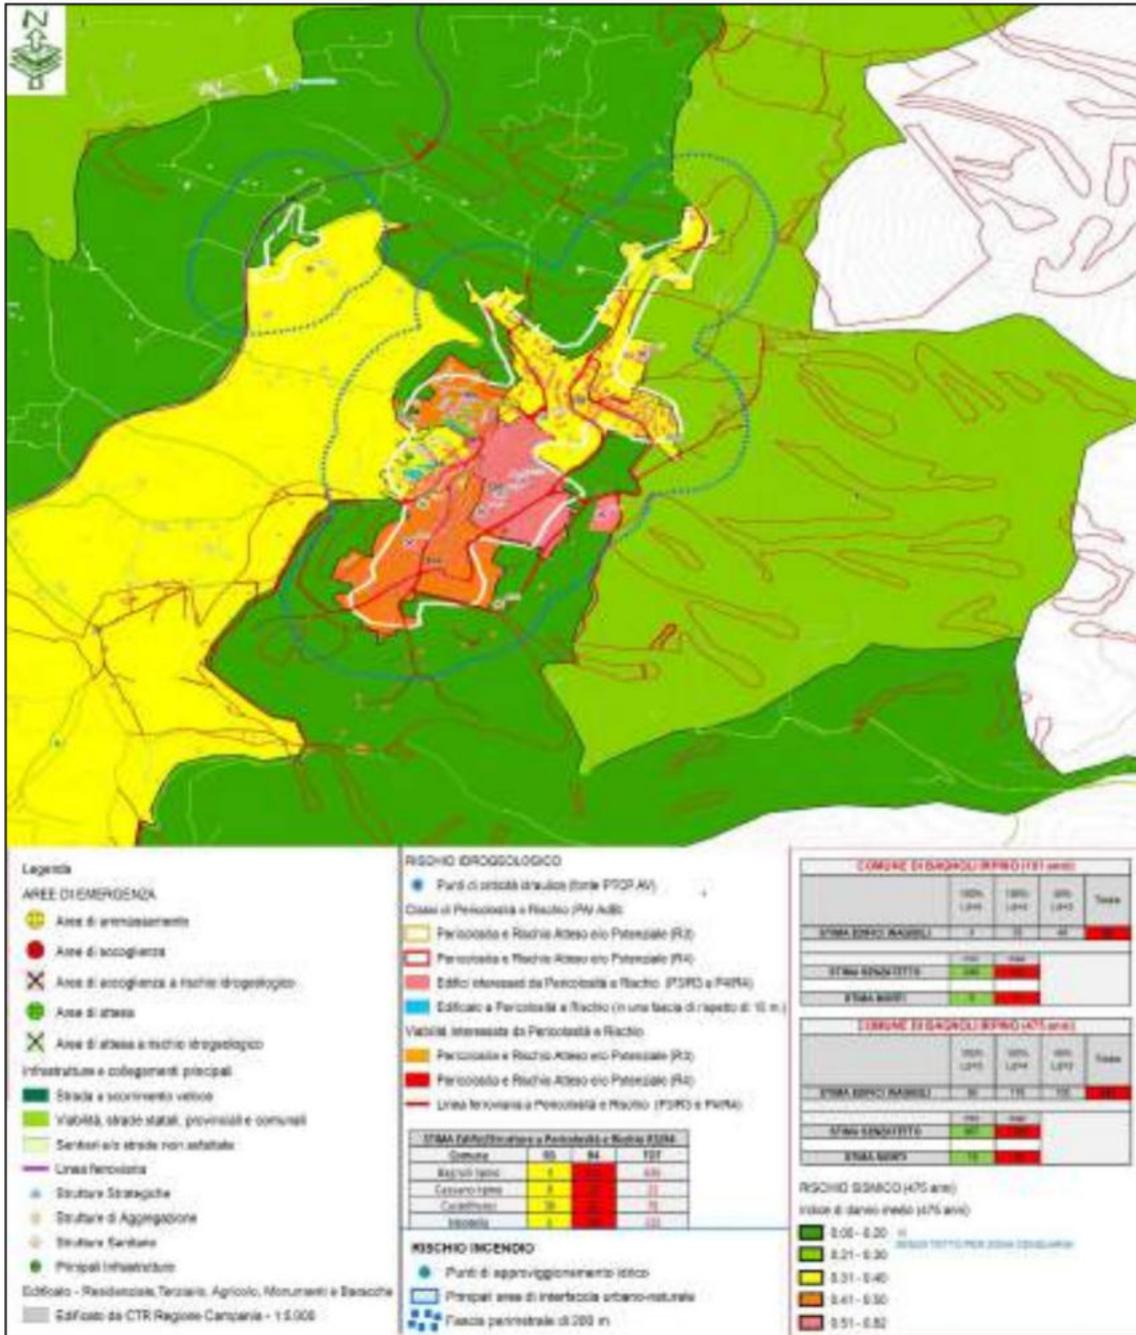
Figura 137: Dati scenari di evento e danno, rischio sismico e idrogeologico, modello di intervento comune di Bagnoli Irpino (Piano di Emergenza Intercomunale, 2015).

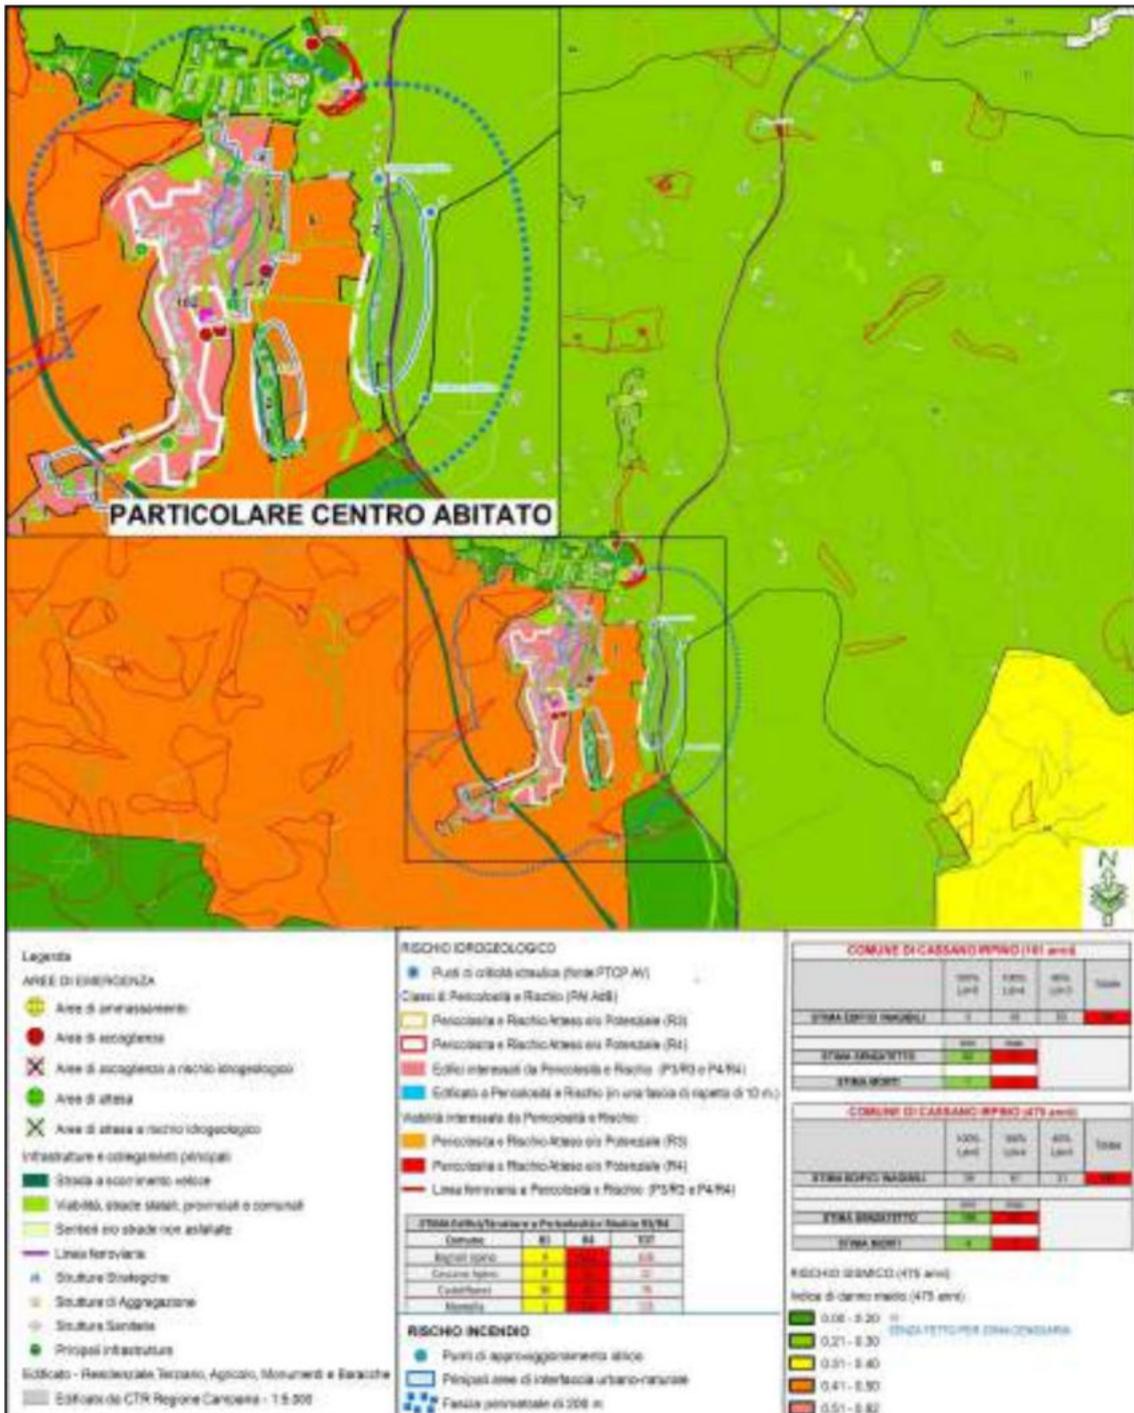
Figura 138: Dati scenari di evento e danno, rischio sismico e idrogeologico, modello di intervento comune di Cassano Irpino (Piano di Emergenza Intercomunale, 2015).

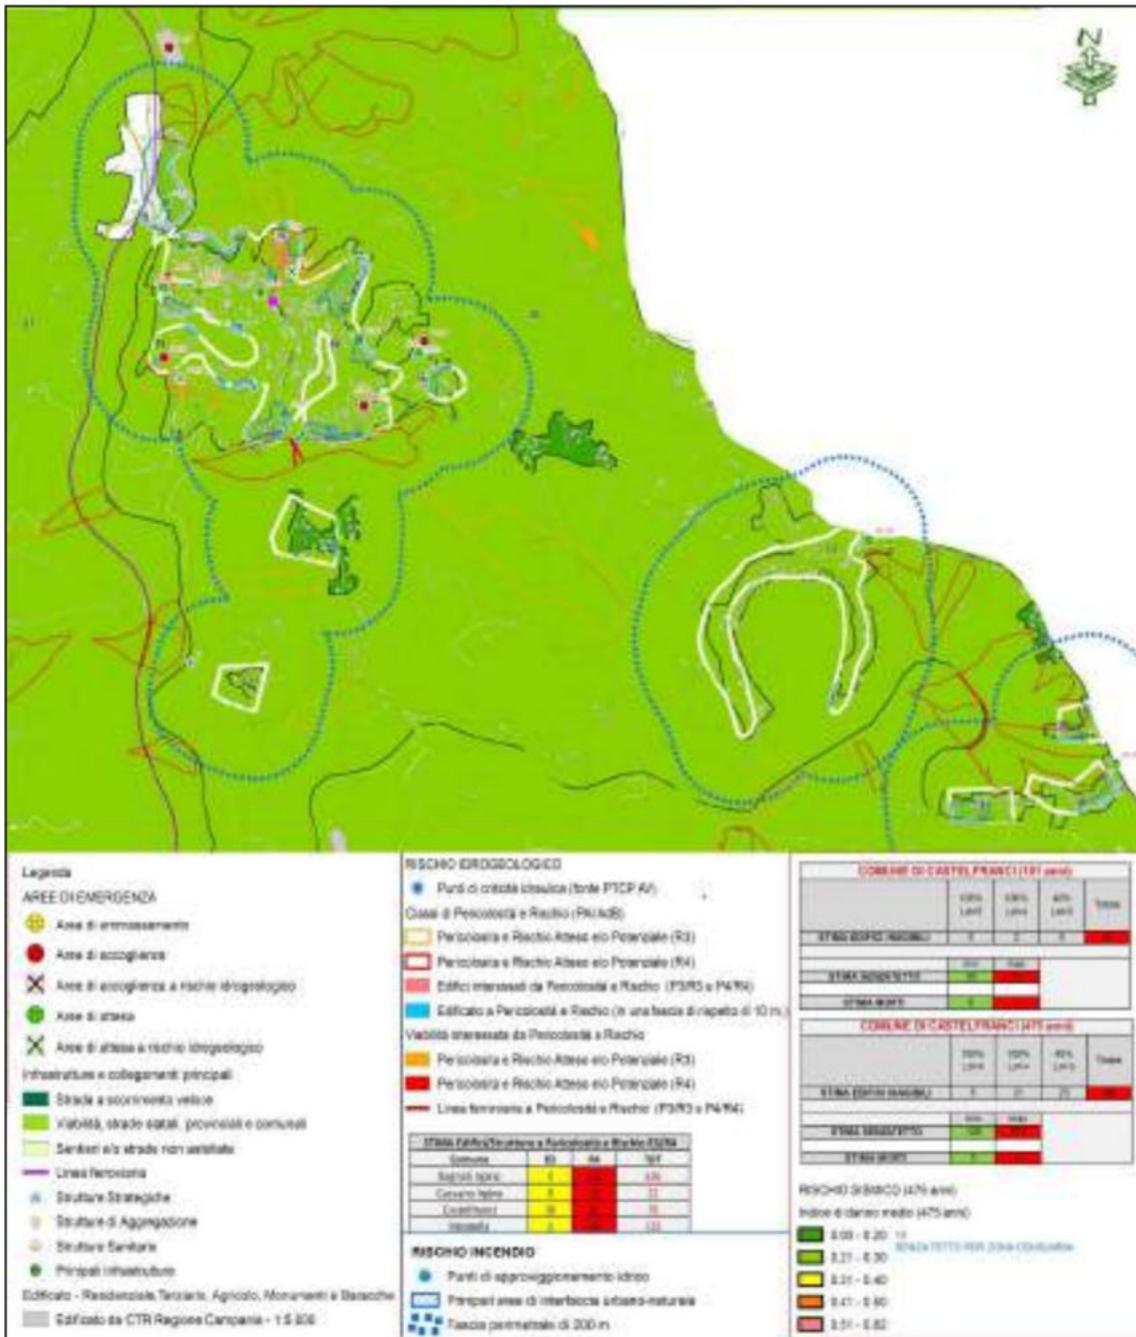
Figura 139: Dati scenari di evento e danno, rischio sismico e idrogeologico, modello di intervento comune di Castelfranci (Piano di Emergenza Intercomunale, 2015).
